Hejőpapi Regionális Hulladéklerakó (Hejőpapi 073/6 hrsz.)

Részleges környezetvédelmi felülvizsgálati dokumentáció

Munkaszám: GEON-560/2023

2023. november hó

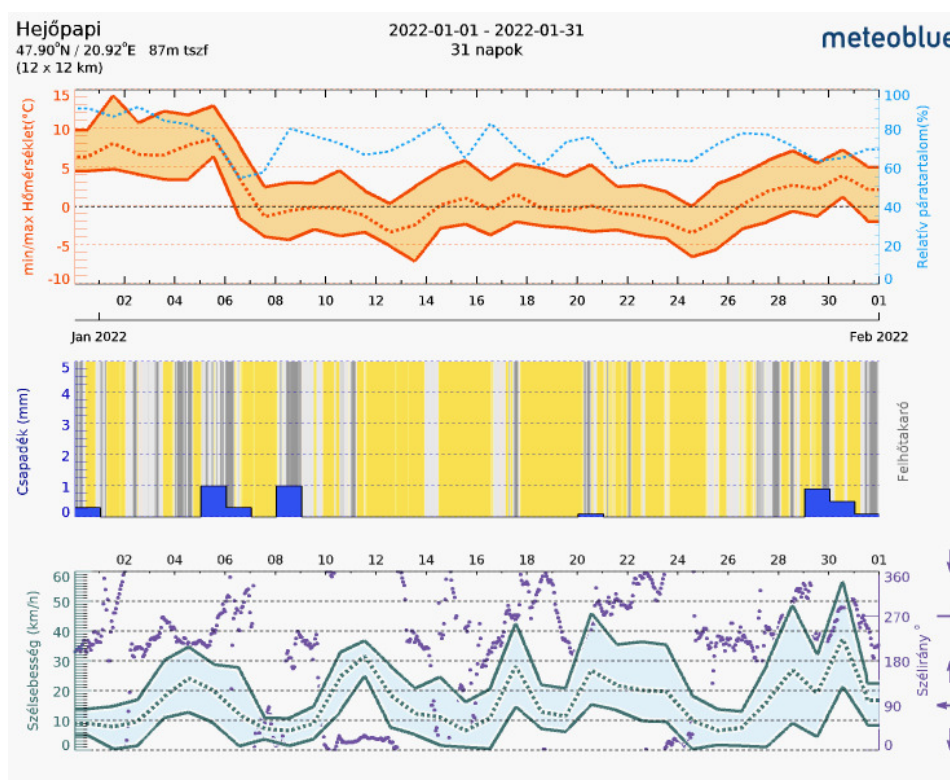
1.7.1.ábra: Hejőpapi 2022 január havi meteorológiai adatai (meteoblue.com)

A rézsúcsúszás során kizárólag a szorítótöltés csúszott meg, a hulladéktest nem mozdult, nem csúszott meg. A rézsúcsúszás okozója a fentről számított 2. töltés megcsúszása, amely ezután az érintett oldalon magával vonta a további töltések megcsúszását. Az időjárási körülményeket tekintve a csapadéknak volt a legjelentősebb szerepe a csúszás bekövetkezésében. Az esemény 2023.02.06.-án következett be. Az ezt megelőző hónapban helyi és országos viszonylatban is kiemelkedő mennyiségű csapadék hullott rövid időn belül, mely jelentős mértékben megváltoztatta a depóniatest stabilitását és a töltésrétegek közé beszivárgott víz egyfajta csúszópályát hozott létre. Emellett 2023 januárja meglehetősen enyhe volt, a csapadék jelentős része folyékony halmazállapotban, eső formájában érkezett.

Az alábbi grafikonok szemléltetik a 2022 januári meteorológiai adatokat Hejőpapi vonatkozásában, illetve a 2023 januári és sokéves országos átlagmennyiségeket.

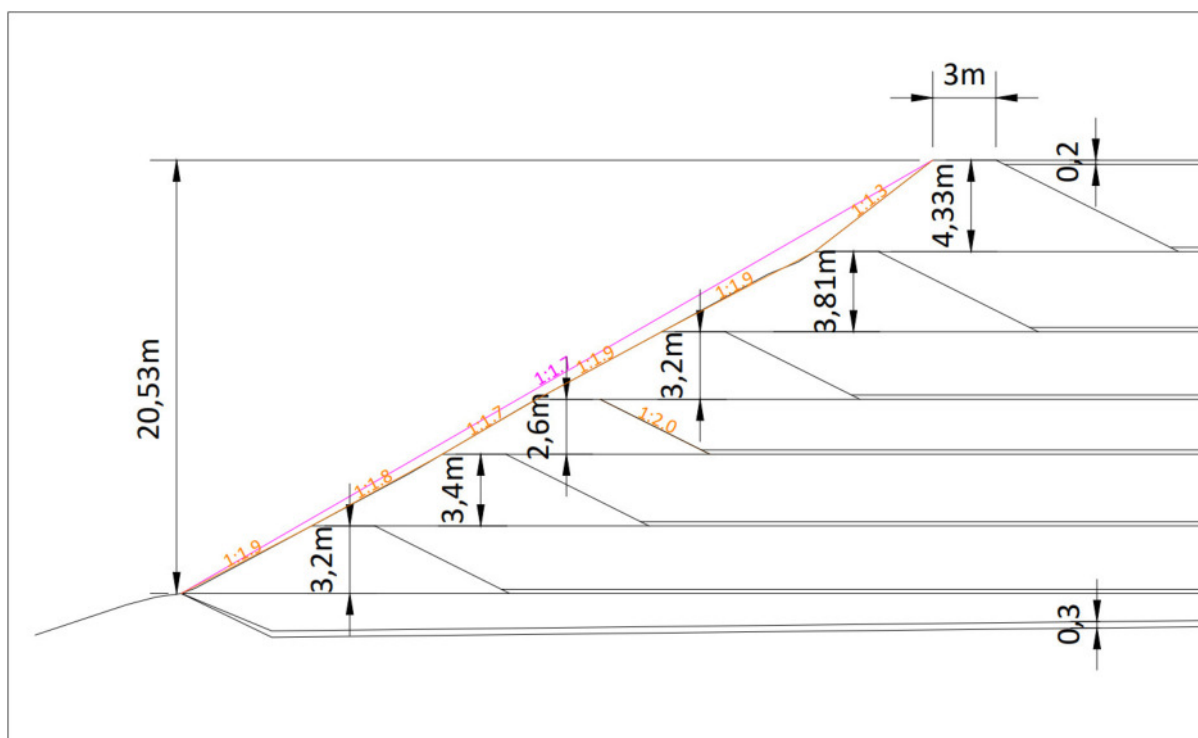
4.2. ábra: 2-2 szelvény északi oldalának modell felépítése

A 2-2 szelvény É-i oldala esetében a hulladékfeltöltés során változó magasságú, átlagosan 3,4 m magas, 3 m széles gátkoronájú támasztótöltéseket feltételeztünk, 1:2 belső rézsúvvel, és 0,2 m vastagságú ideiglenes takarással. A kavicsszivargó vastagságát 0,3 m-nek vettük.

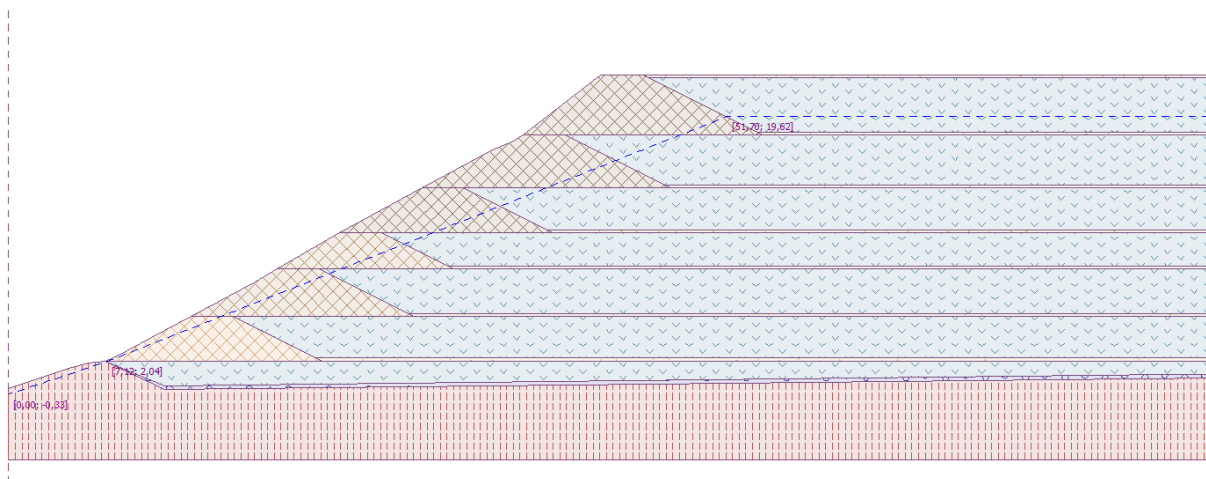
4.3. ábra: 2-2 szelvény É-i oldala, -3m felszín alatti csurgalékvíz feltételezésével

A mért értékpárok esetében kiszámoltuk a hulladéklerakóban levő csurgalékvíz hatását is. A csurgalékvíz szintet 3 m-el illetve 6 m-el a felszín alatt vettük fel, és feltételeztük, hogy ez alatt a szint alatt teljesen telített a közeg.

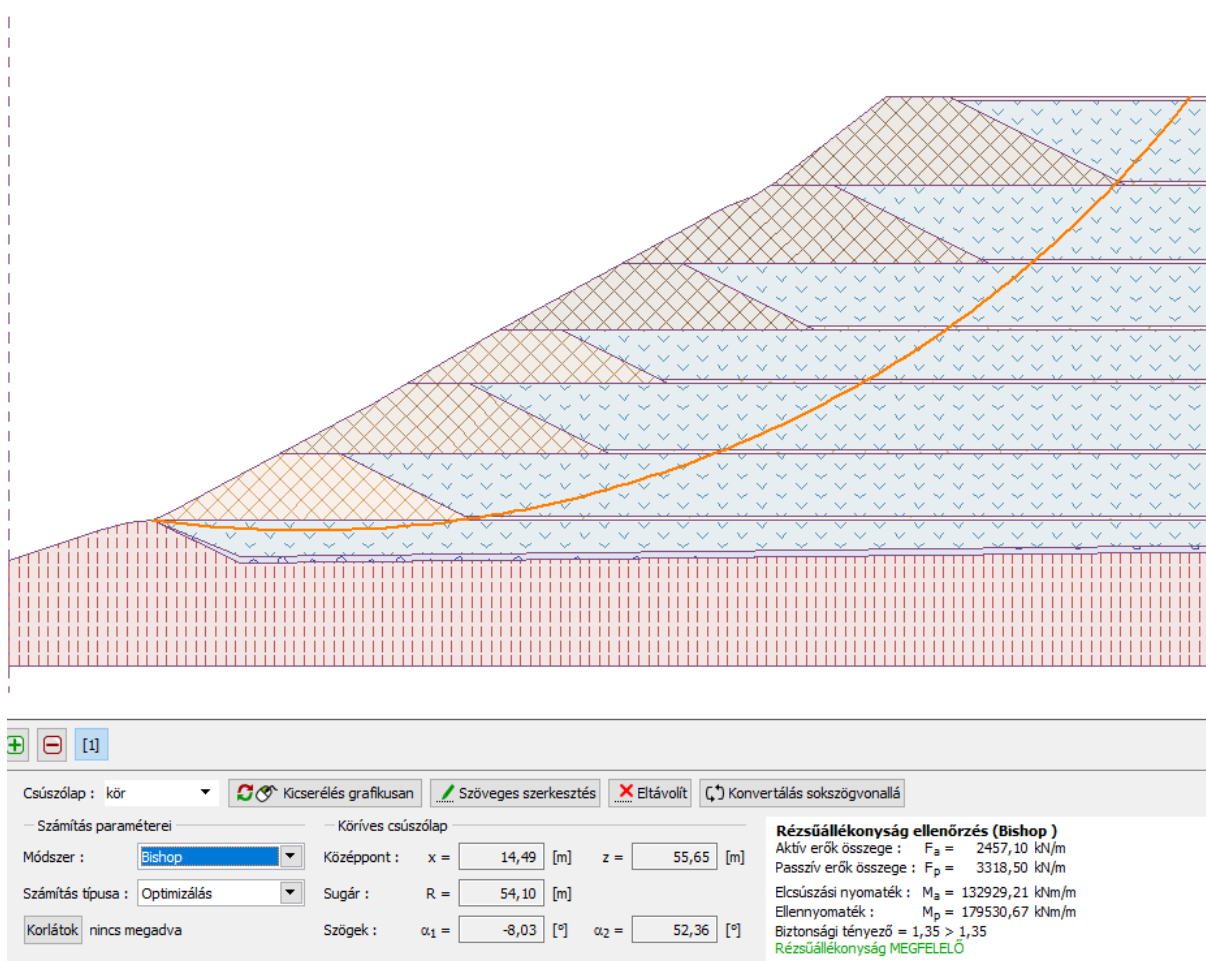
4.5. ábra: 2-2 szelvény északi része legrosszabb töltésparaméterekkel, ÖNORM módszerrel megadott hulladék
4.6. ábra: 1-1 szelvény déli része legrosszabb töltésparaméterekkel, ÖNORM módszerrel megadott hulladék nyírószilárdsági paraméter

Közös ezekben az esetekben, hogy a csúszólap elsősorban nem a töltésekben alakul ki, nem a hulladéktestben. A nem állékony esetekben a csúszólapokat az alábbi ábrákon mutatjuk be:

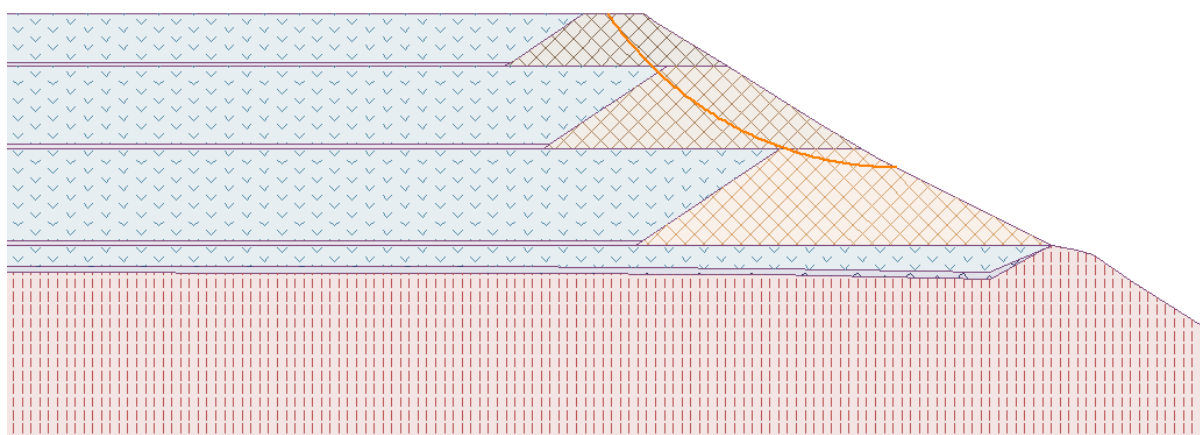
4.7. ábra: 1-1 szelvény déli része legrosszabb töltésszámításparaméterekkel, Manassero módszerrel megadott hulladék nyírószilárdsági paraméter

Rézsűállékonyság NEM MEGFELELŐ

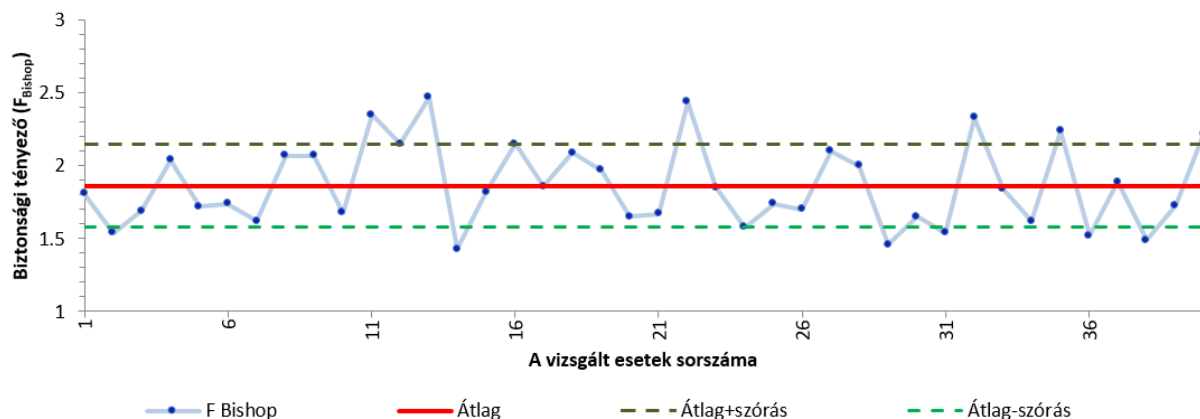
4.10. ábra: Biztonsági tényező számított értékei az átlag és szóráshoz képest (F_{Bishop})

4.5. táblázat: Valószínűségi változók alapján számolt biztonsági tényezők mért töltéssparaméterekkel

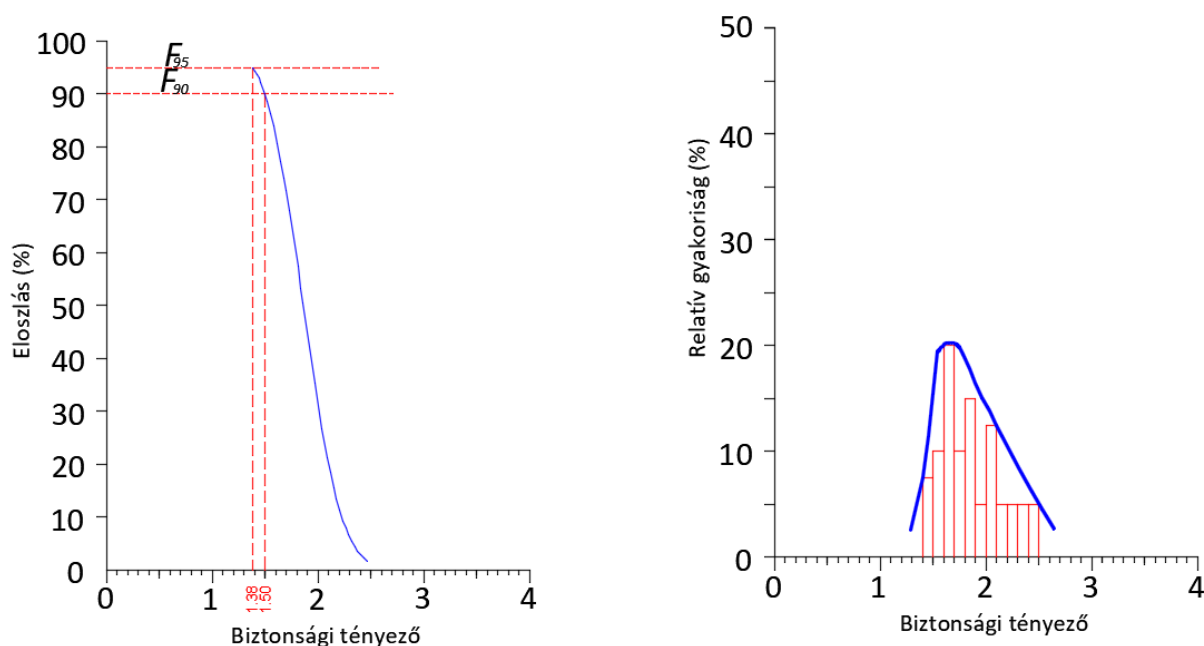
4.11. ábra: A számított biztonsági tényezők eloszlás- és relatív gyakoriság függvényei (F_{Bishop})

Hejőpapi 2-2 szelvény mért töltéssparaméterekkel

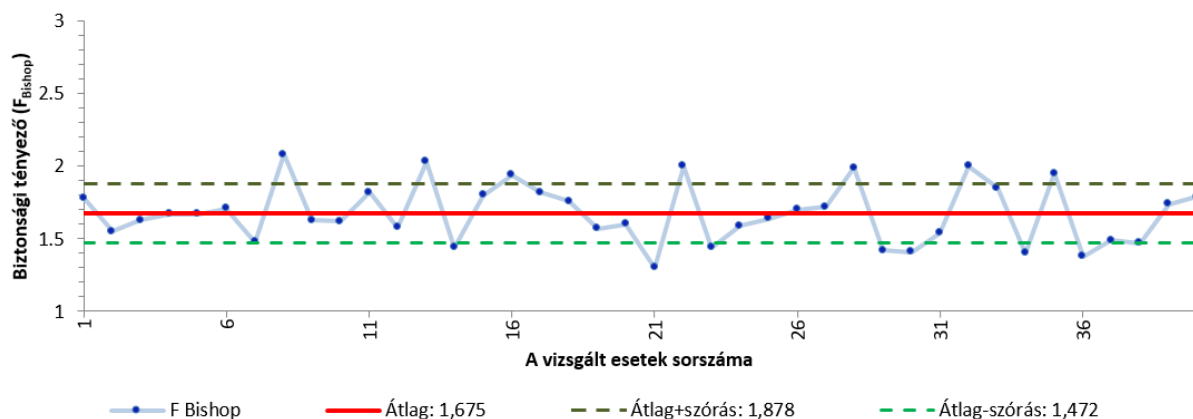
4.12. ábra: Biztonsági tényező számított értékei az átlag és szóráshoz képest (F_{Bishop})

4.6. táblázat: Valószínűségi változók alapján számolt biztonsági tényezők legrosszabb töltéssparaméterekkel

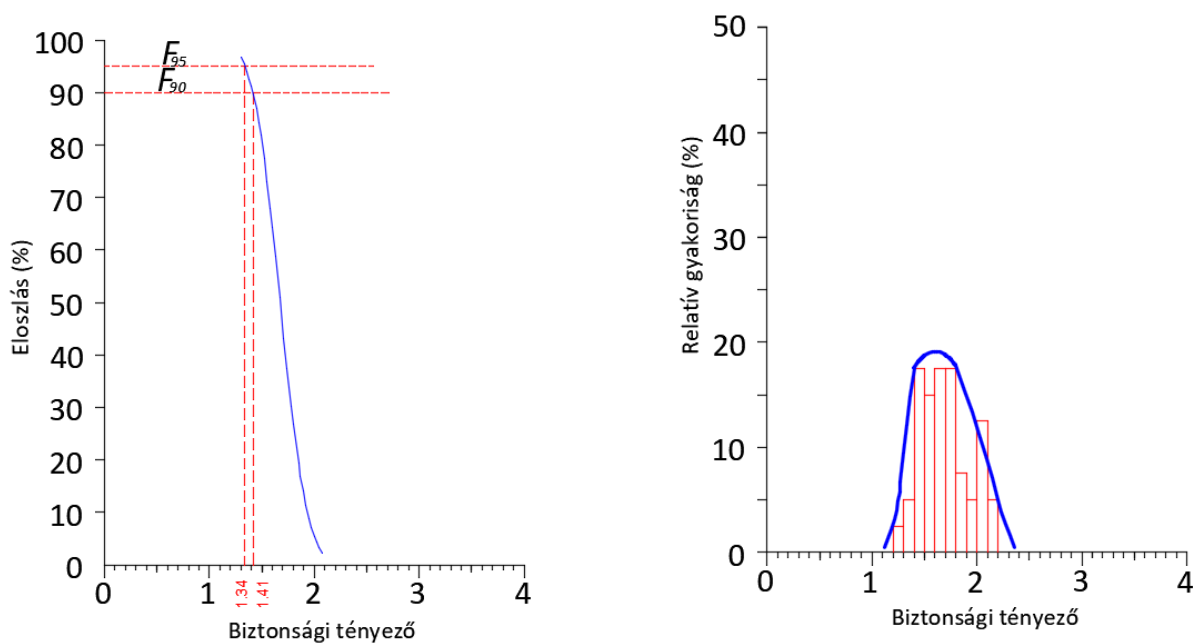
4.13. ábra: A számított biztonsági tényezők eloszlás- és relatív gyakoriság függvényei (F_{Bishop})

Hejőpapi 2-2 szelvény legkedvezőtlenebb töltéssparaméterekkel

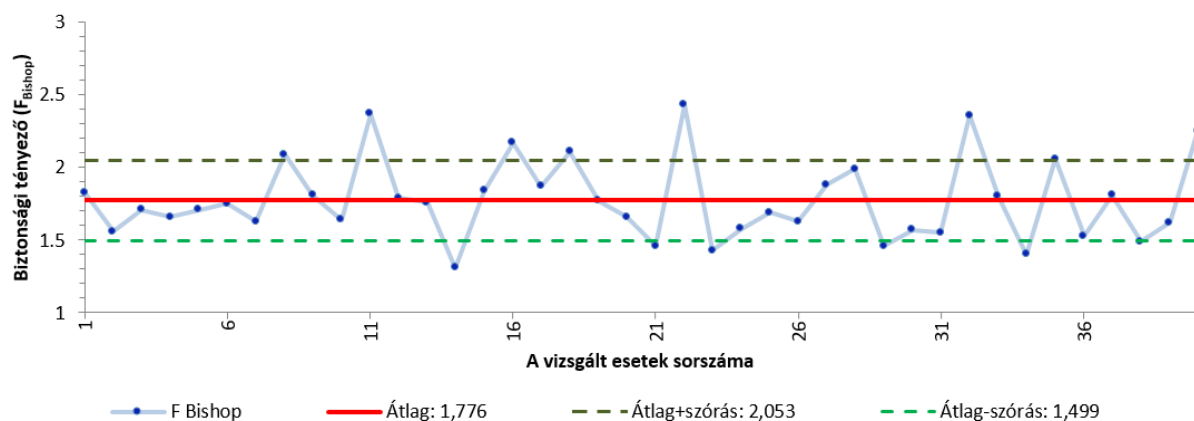
4.14. ábra: Biztonsági tényező számított értékei az átlag és szóráshoz képest (F_{Bishop})

4.7. táblázat: Valószínűségi változók alapján számolt biztonsági tényezők véletlenszerűen választott töltéssparaméterekkel

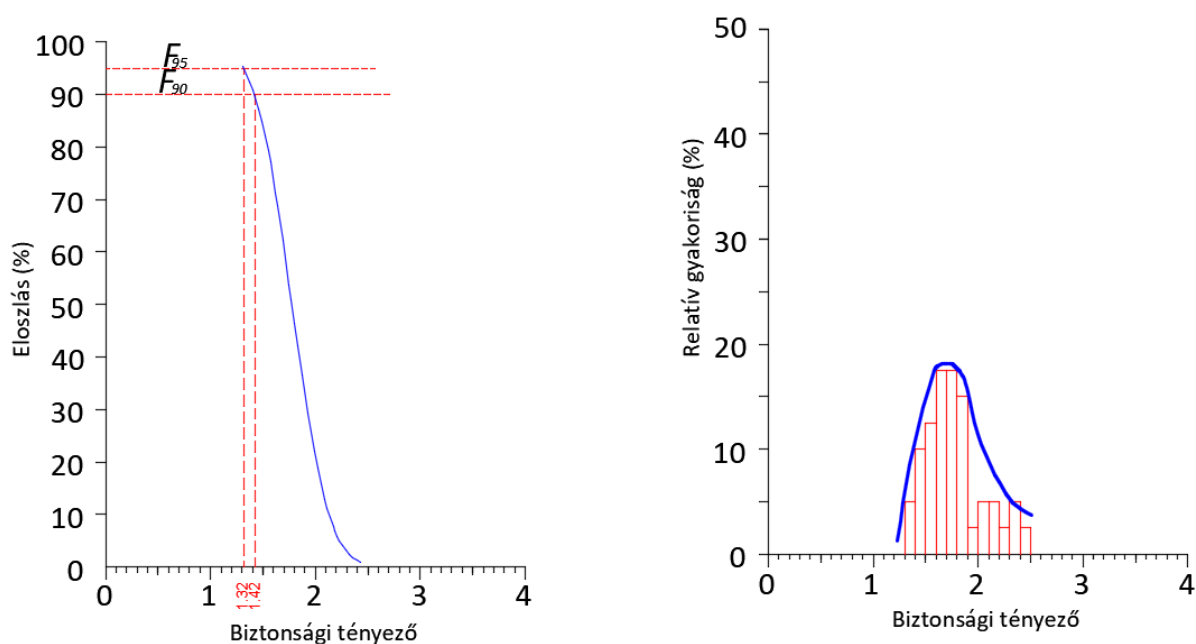
4.15. ábra: A számított biztonsági tényezők eloszlás- és relatív gyakoriság függvényei (F_{Bishop})

Hejőpapi 2-2 szelvény kevert eloszlású töltéssparaméterekkel
