Három Kör *DELTA* Környezetgazdálkodási KFT.

Tárgy: Szuhogyi Ipari Hulladékkezelő Telep, EKHE soron kívüli felülvizsgálat

Ügyiratszám: 53-11/2024.

Kelt: Miskolc, 2024. augusztus 29.

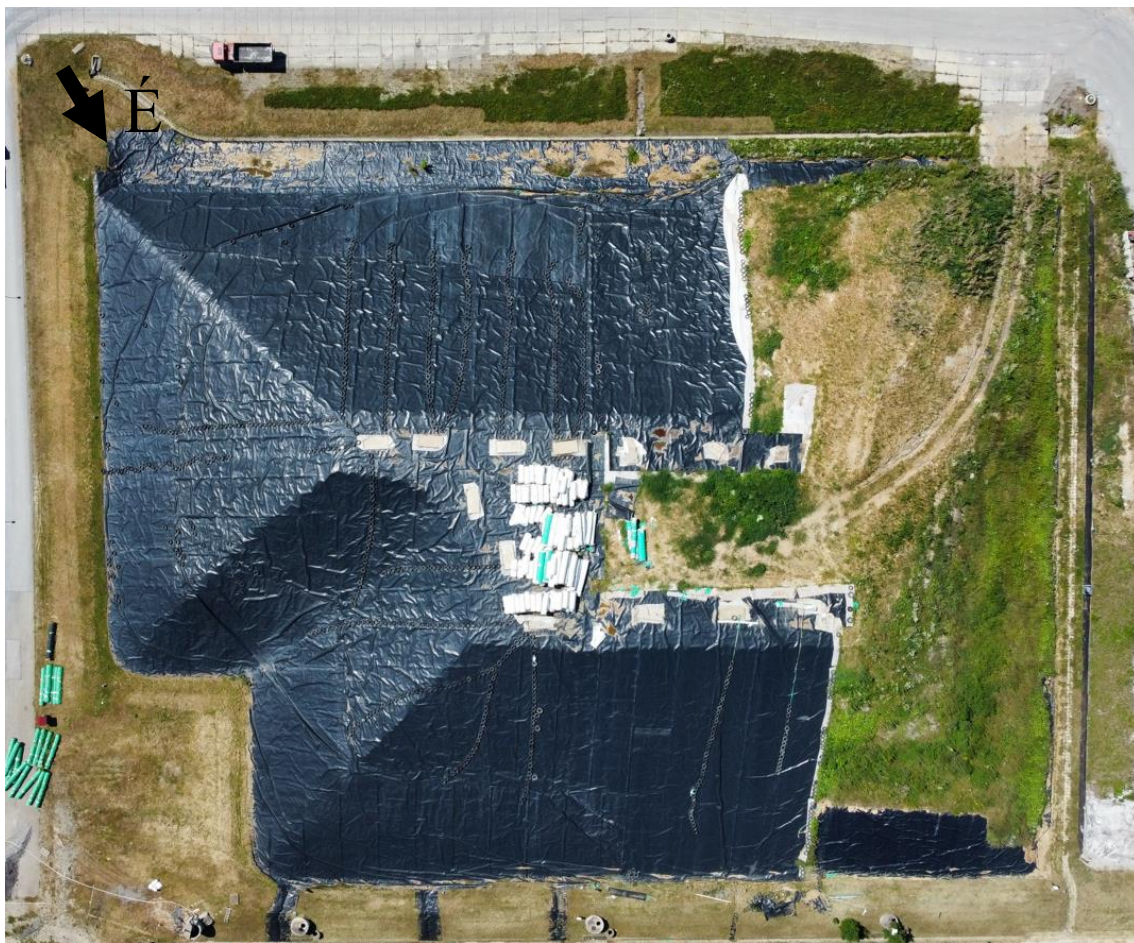
- A medencék szabad kapacitása: a III. számú medence kapacitása betelt;
 - A betöltés magassága: az egységes környezethasználati engedélyben szereplő 203,0 mBf-ben meghatározott hulladékmagasság helyett a lerakott hulladék magassága ~205,0 mBf, melyet 0,5 m vastag ideiglenes takaróréteg fed.

A III. medence nyitott felülete (fóliával nem takart, ideiglenes réteggel fedett) 3.300 m².

1. ábra: A III. medence légi felvétele (2024. július)

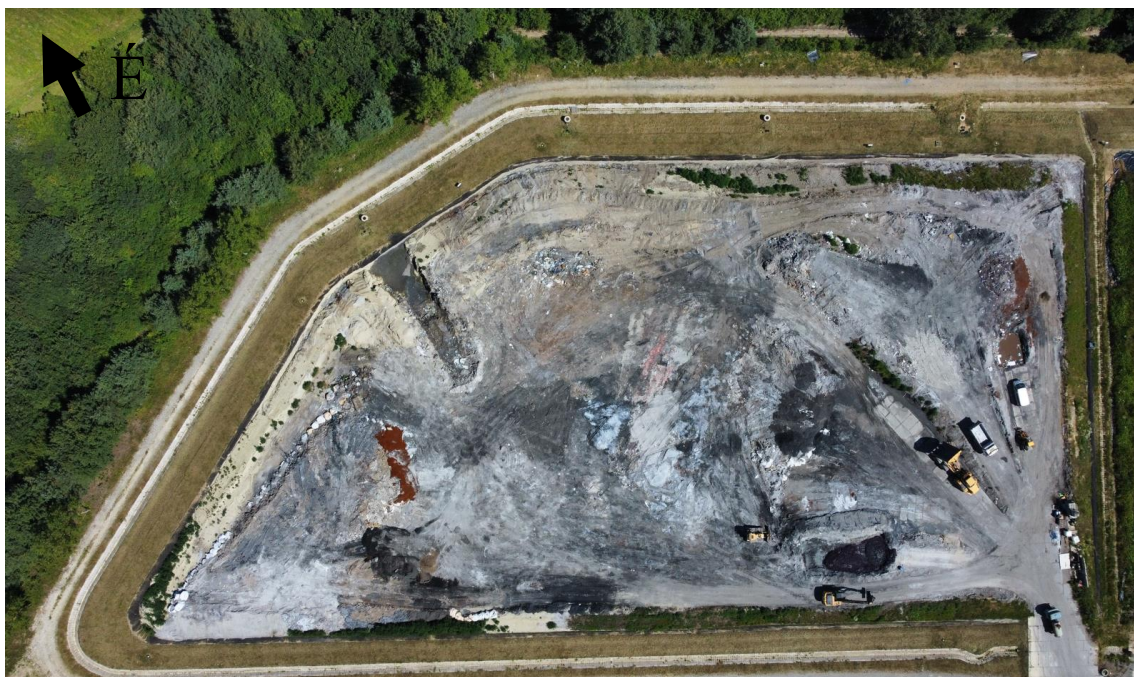
A IV. medence teljes felülete nyitott, 14.900 m².

2. ábra: A IV. medence légi felvétele (2024. július)

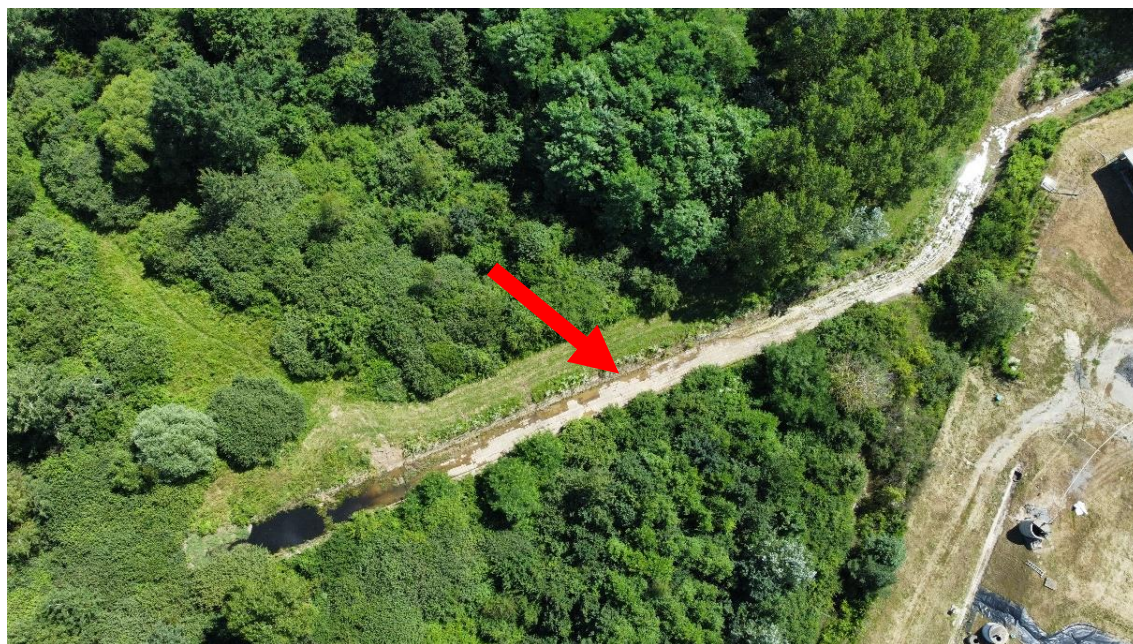
Látható, hogy a patak vize csupán az *összes lebegőanyag* tekintetében lépte túl a Korm. rendeletben meghatározott határértéket. A túllépés mértéke ezen komponens esetében nem volt kiugró, a mért érték egy nagyságrenddel haladta meg a vonatkozó határértéket.

3. ábra: Mintavételi pont (felszíni víz, iszap) elhelyezkedése a Szuhogy-patak medrében
