# Három Kör *DELTA* Környezetgazdálkodási KFT.

**Tárgy:** Szuhogyi Ipari Hulladékkezelő Telep, EKHE soron kívüli felülvizsgálat

**Ügyiratszám:** 53-11/2024.

**Kelt:** Miskolc, 2024. augusztus 29.

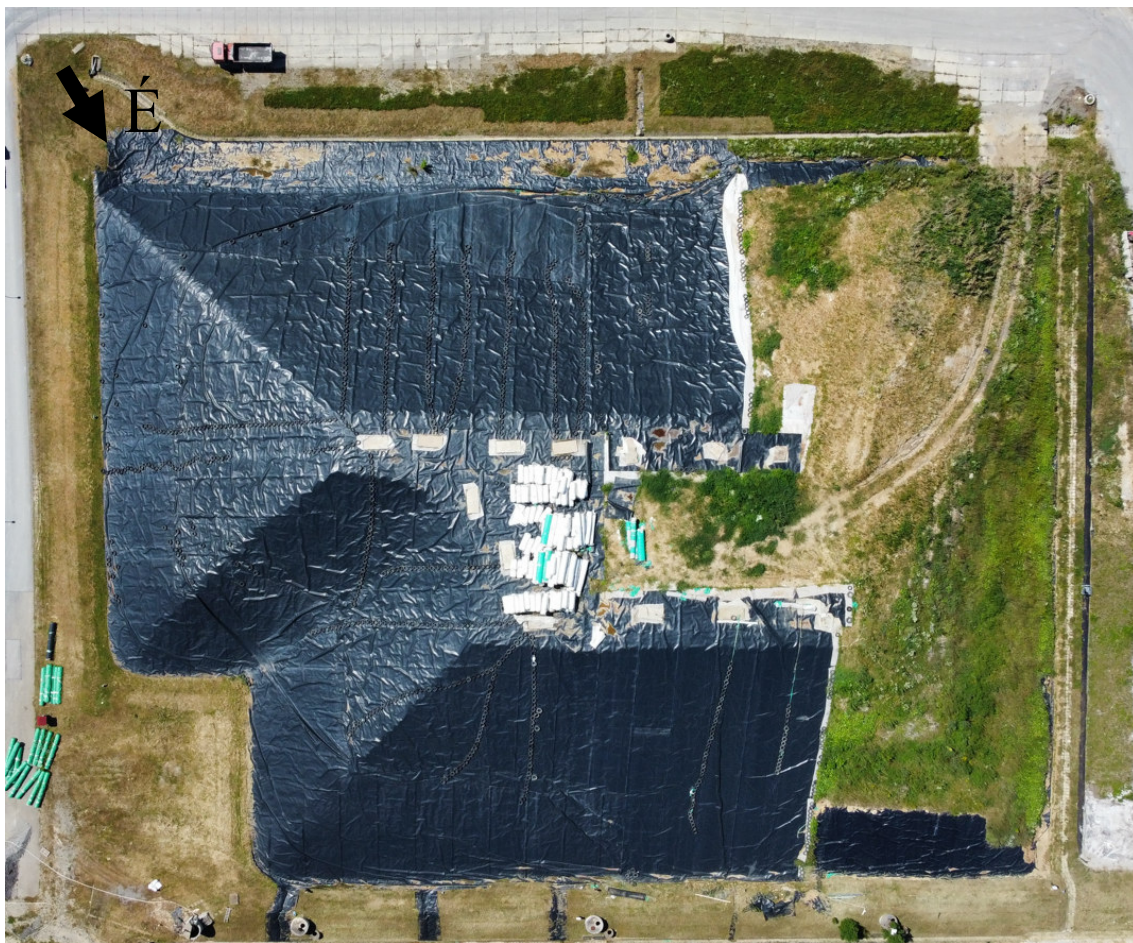
A III. medence nyitott felülete (fóliával nem takart, ideiglenes réteggel fedett) 3.300 m<sup>2</sup>.

*1. ábra: A III. medence légi felvétele (2024. július)*

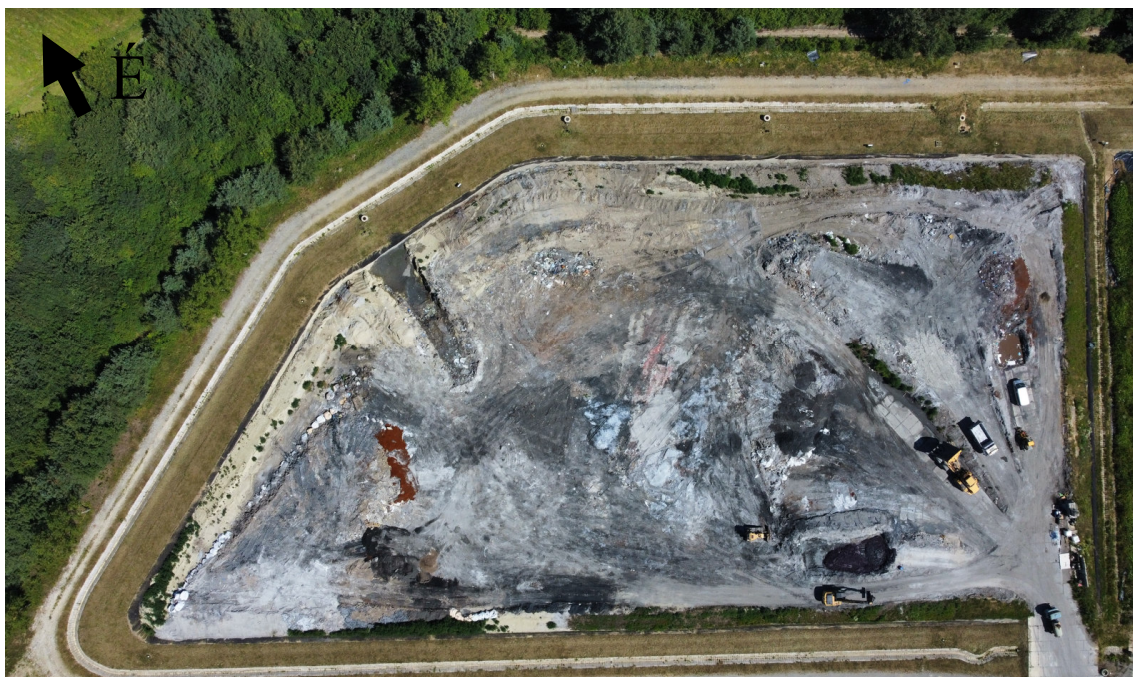
A IV. medence teljes felülete nyitott, 14.900 m<sup>2</sup>.

*2. ábra: A IV. medence légi felvétele (2024. július)*

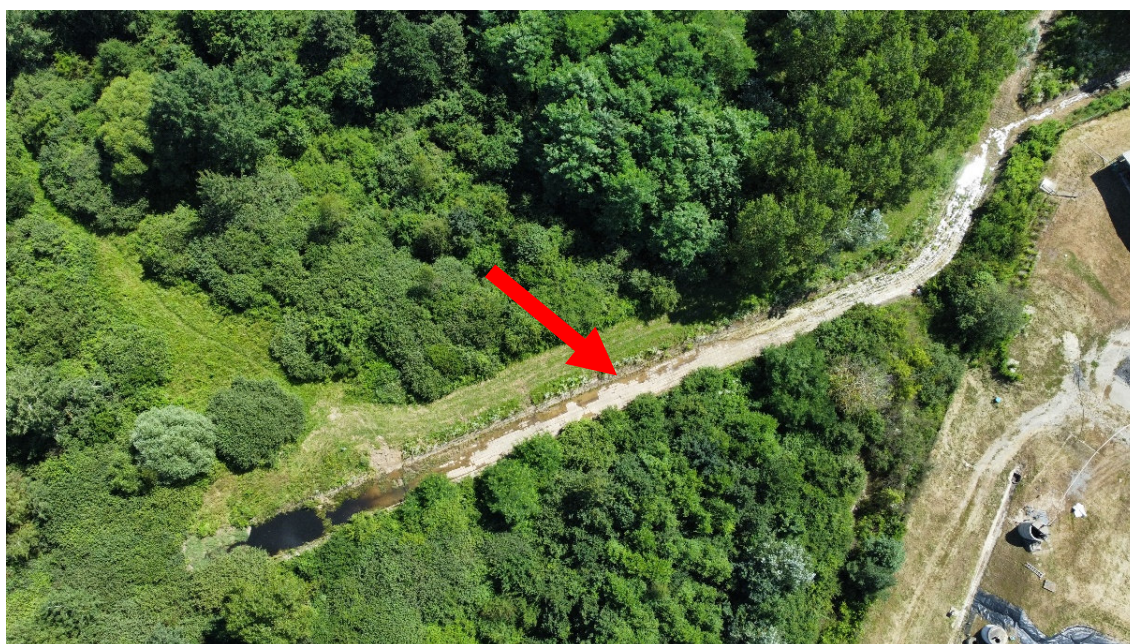
Látható, hogy a patak vize csupán az *összes lebegőanyag* tekintetében lépte túl a Korm. rendeletben meghatározott határértéket. A túllépés mértéke ezen komponens esetében nem volt kiugró, a mért érték egy nagyságrenddel haladta meg a vonatkozó határértéket.

3. ábra: Mintavételi pont (felszíni víz, iszap) elhelyezkedése a Szuhogy-patak medrében
