**TVK-TIFO Ipari komplexum**

**MOL Petrolkémia Zrt.**

**A Tisza folyón, a tisztított szennyvíz kibocsátási pont körül  
tapasztalt habzás kivizsgálása**

**Értékelő jelentés és intézkedési terv**

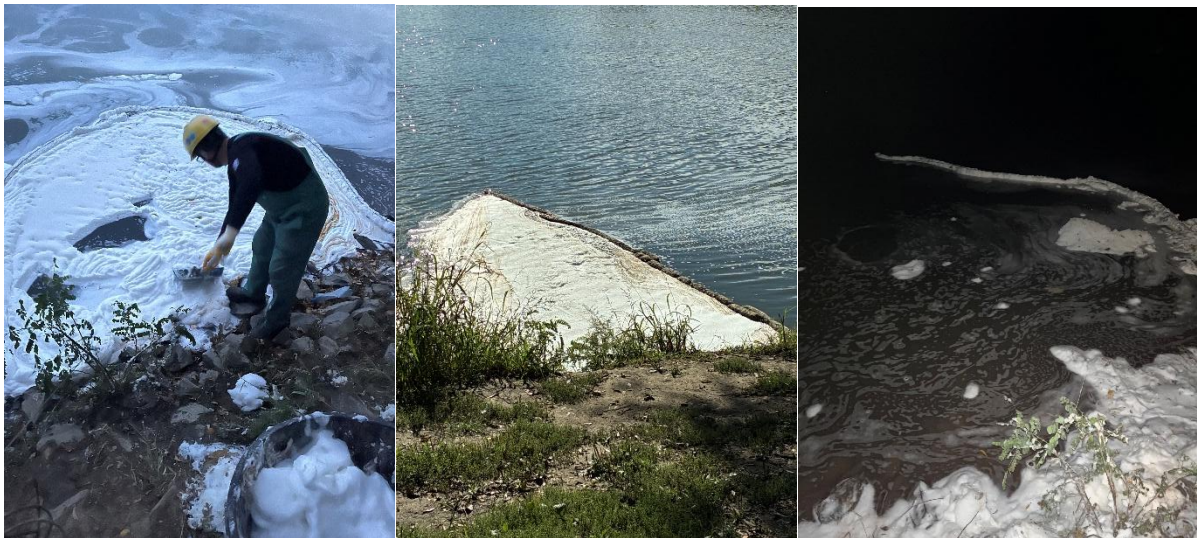
A 2025. februárjában és áprilisában a Tisza folyón tapasztalt intenzív habzással járó események vélhetően több tényező együtt állásának következtében alakult ki (1.2.1. ábra).

1.2.1. ábra: Habképződési jelenség a Tisza folyón 2025

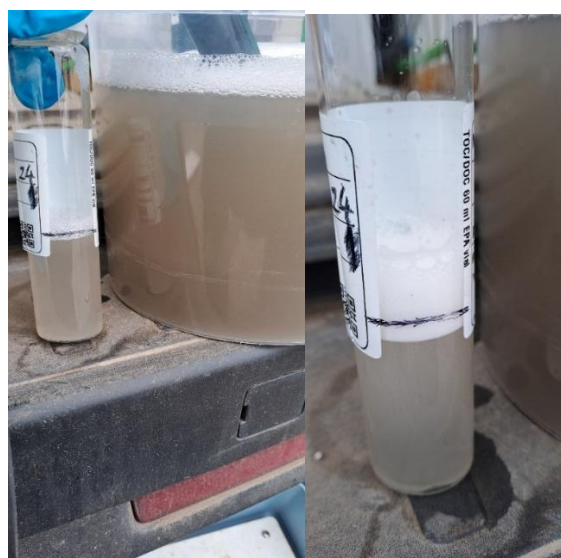
5.1.2.1. ábra: 24-es mintavételi pont, habzási hajlam vizsgálat előtt (balra) és után (jobbra)

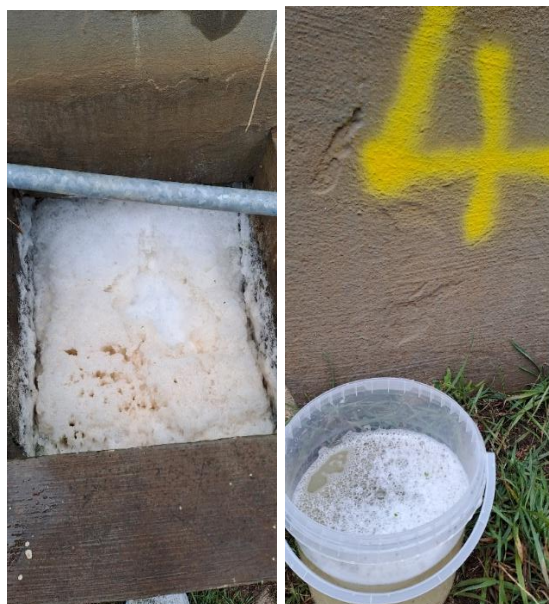
A helyszíni vizsgálat alapján a habzási hajlam index értéke 22 és 20 pont volt, ami magas habzási hajlandóságra utal. A labortesztek során nem történt habképződés a mintában, az index értéke mindkét esetben 0 pont volt, kémiai analitikai vizsgálat csak D-2690 utóülepítő esetében történt meg, de egyetlen komponens esetében sem volt mérhető kiugró koncentrációérték.

9.1.1. ábra: D-2690 utóülepítőnél a mintavételkor helyszínen tapasztalt habzásról készült fotó

A helyszínen készült fényképen jól látható a hab enyhén barnás elszíneződése, mely a biológiai működésből eredeztethető habképződés egyik jellemzője.

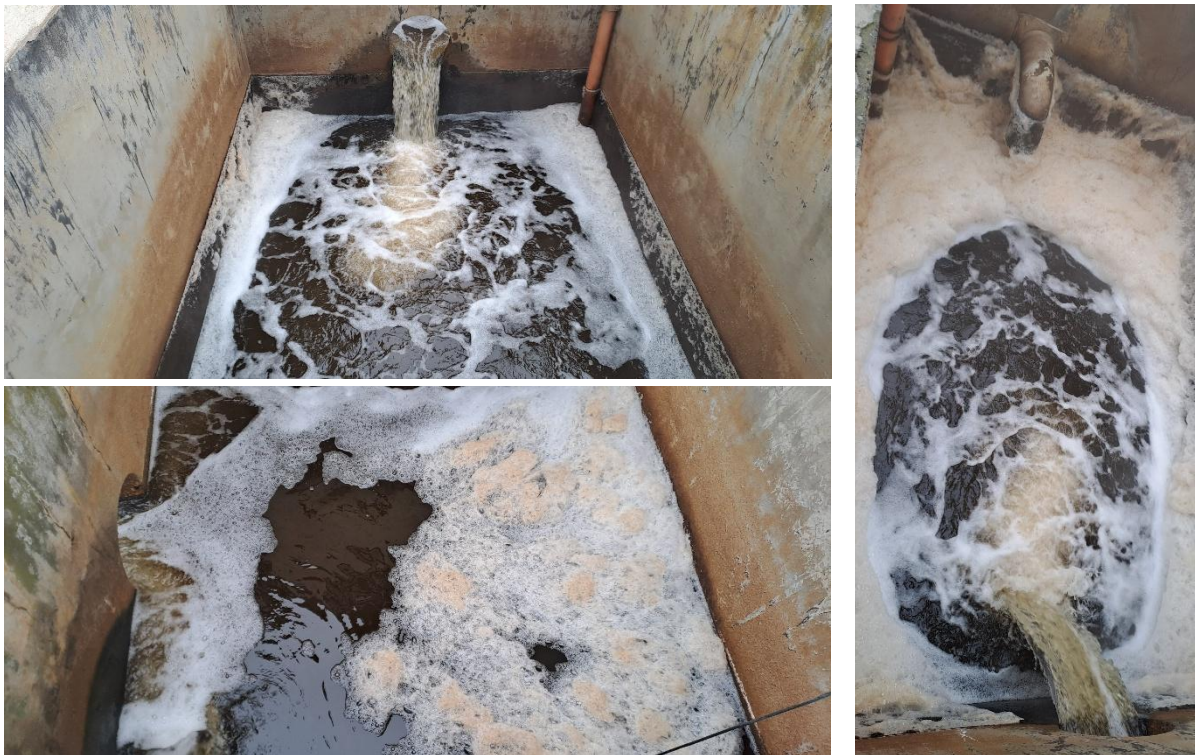
### 1. SZVT-1 kiadott szennyvíz (2. mintavételi pont)

9.2.1. ábra: SZVT-1 tisztított szennyvíz kiadó szivattyúk szívómedencéje a mintavételkor

Mind a négy mintavétel során megfigyelhető volt a habzás a mintákban, mind a terepen és mind a labortesztek során is (9.2.1. ábra). Az analitikai vizsgálatok alkalmával négyből három alkalommal volt detergens mérhető a mintában, más lehetséges habképző anyagok mellett (pl. klorid tartalom, oldott sókoncentráció), azonban az értékelésnél nem szabad figyelmen kívül hagyni a biológiai fokozatok működéséből adódó szerves eredetű habzás lehetőségét. A szennyvízáram mennyiségét és minőségét tekintve képes hatással lenni az utótárazó tavakból kiadott tisztított szennyvíz minőségére. Kiemelten fontos, hogy a habzás a laboratóriumi vizsgálatok során is jelentkezett, azaz a habzási hajlam tartósnak tekinthető, ami a biológiai működésből eredő habok egyik fő jellemzője.
