**Tiszapalkonyai hőerőmű zagytároló,
„szennyvíziszap lerakó kazetták”
környezeti vizsgálatának
elővilág-védelmi munkarésze**

Tiszapalkonyai hőerőmű zagytároló

„szennyvíziszap lerakó kazetták” környezeti vizsgálatának

élővilág-védelmi munkarésze

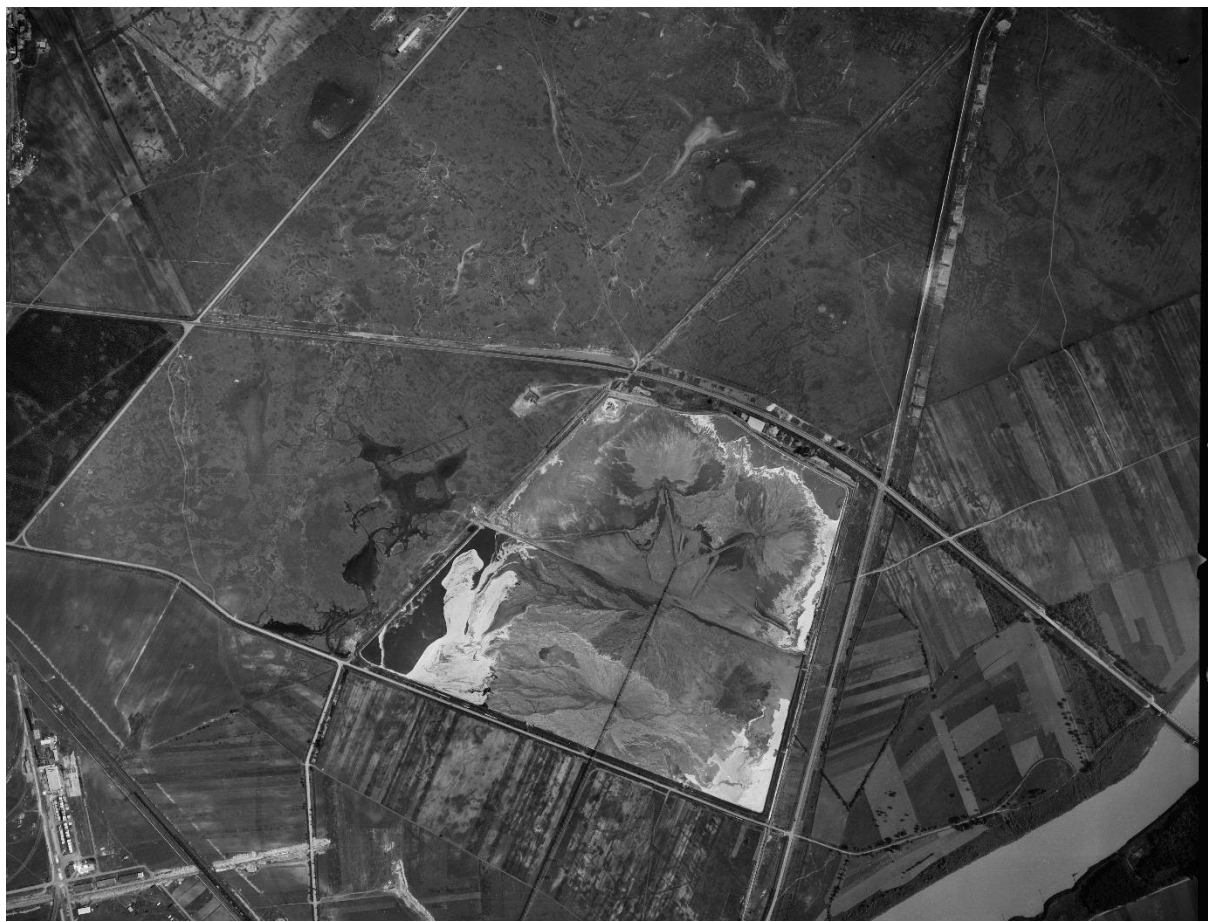
1.ábra, a vizsgált terület egy 1961 év elején készült légifelvételen, az erőmű ekkor még csak a vizsgált terület keleti felét használta zagyttérnek, a nyugati rész (és a mai Tisza II. erőmű területe) még őrzi az eredeti felszíni struktúrákat. A jó felbontású eredeti képen egy kb. 150 állatból álló szarvasmarha csorda látható a zagyttér gátjától északra. Az állattartó telep is jól látszik a kép balfelső szélénél

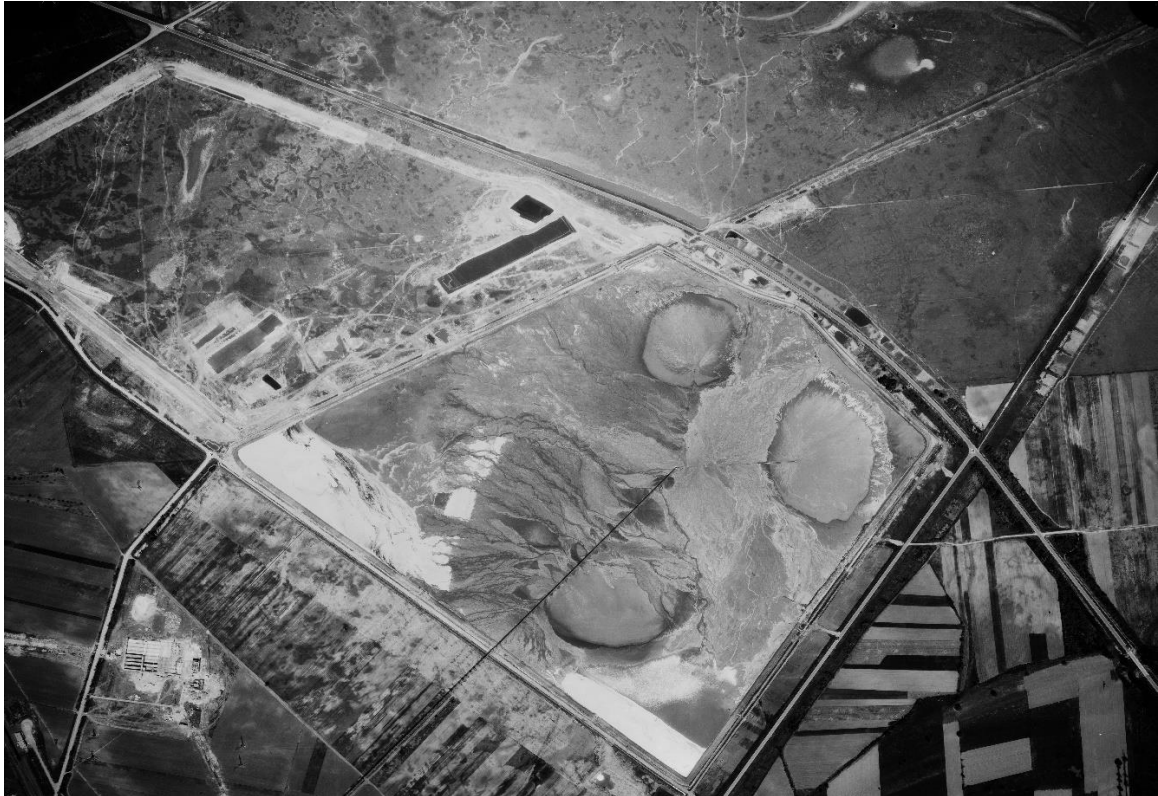
2. ábra, még ebben az évben (1961) elkészült a nyugati körtöltés is, ezzel a zagytér befogadó kapacitása a duplájára nőtt. A képen jól látszanak a körtöltés építéséhez használt kubíkgödrök. Az alsó kép 1972-ben készült és jól látszik, hogy tíz év alatt a zagytér keleti fele már megtelt, míg a nyugati rész pedig kb. félig. Jól látható a későbbi szennyvíziszap lerakó ún. háromszög kazettája is, amelyet a keleti részből választottak le.

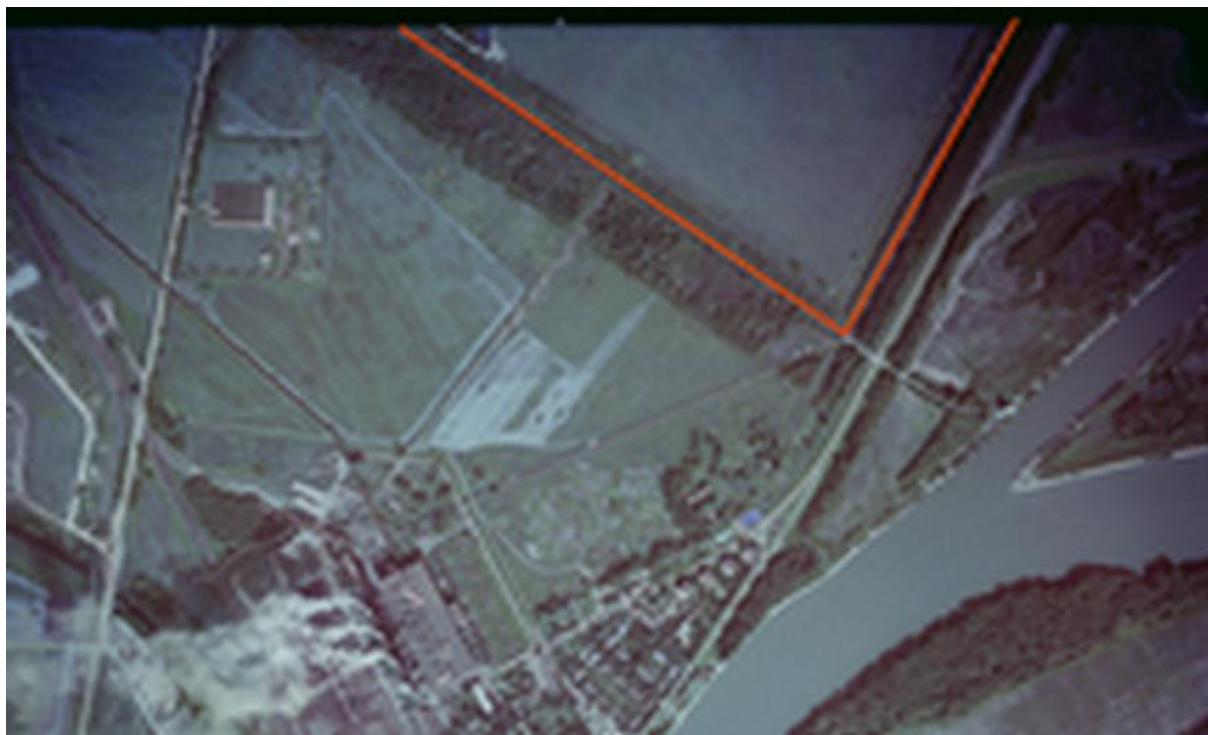
Az 1980-ban készült légifotó szerint, a tározótér keleti fele teljesen feltelt, felszínét zárt lágyszárú növényzet borította (a felvételen éppen rendre vágva), míg a szennyvíziszap lerakó kazetták intenzíven használták.

3.ábra, a vizsgált terület keleti sarka (pirossal jelölve) egy 1980-ban készült légifotón. A háromszög kalitka ekkor már/még intenzíven működött

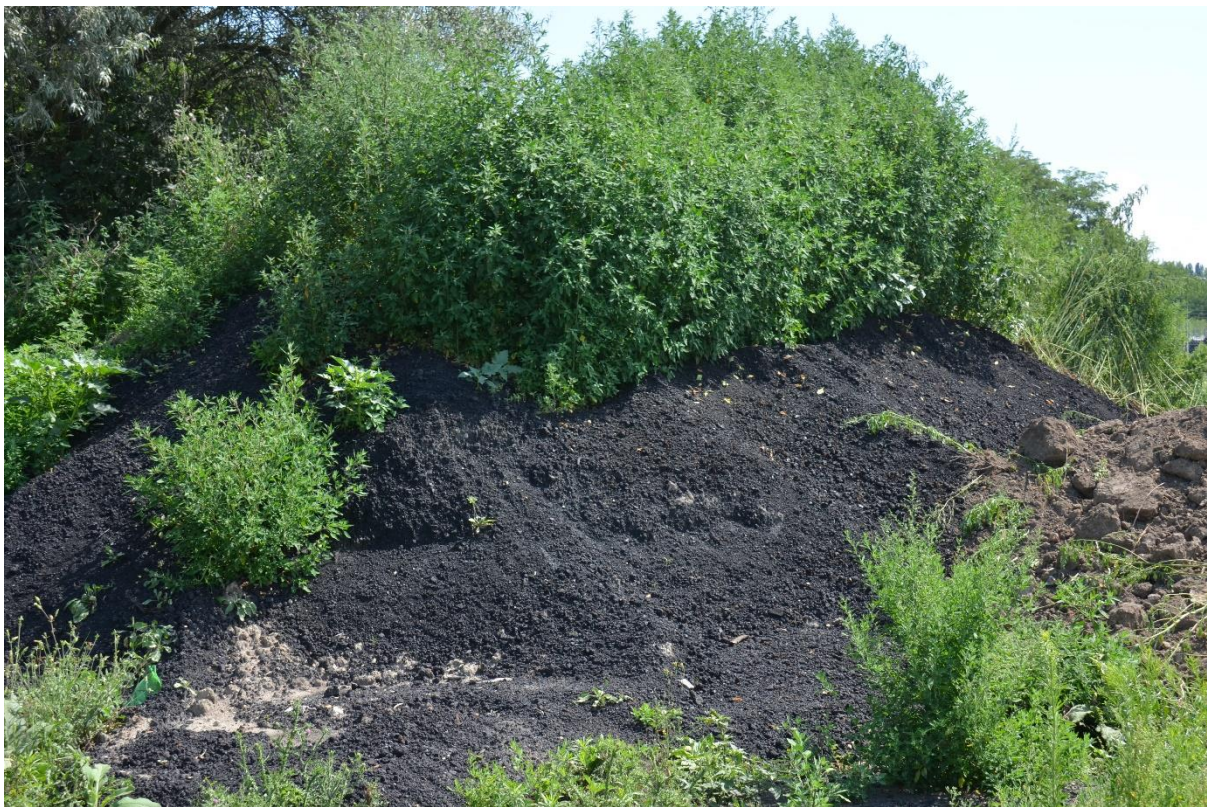
4. ábra, az eredeti korommal szennyezett anyag depója. Fizikai tulajdonságai alapján leginkább a kohósalakhoz hasonlítható, valószínűleg ezért használták az útépitéshez. Jelenleg a területen már csak foltokban található meg.

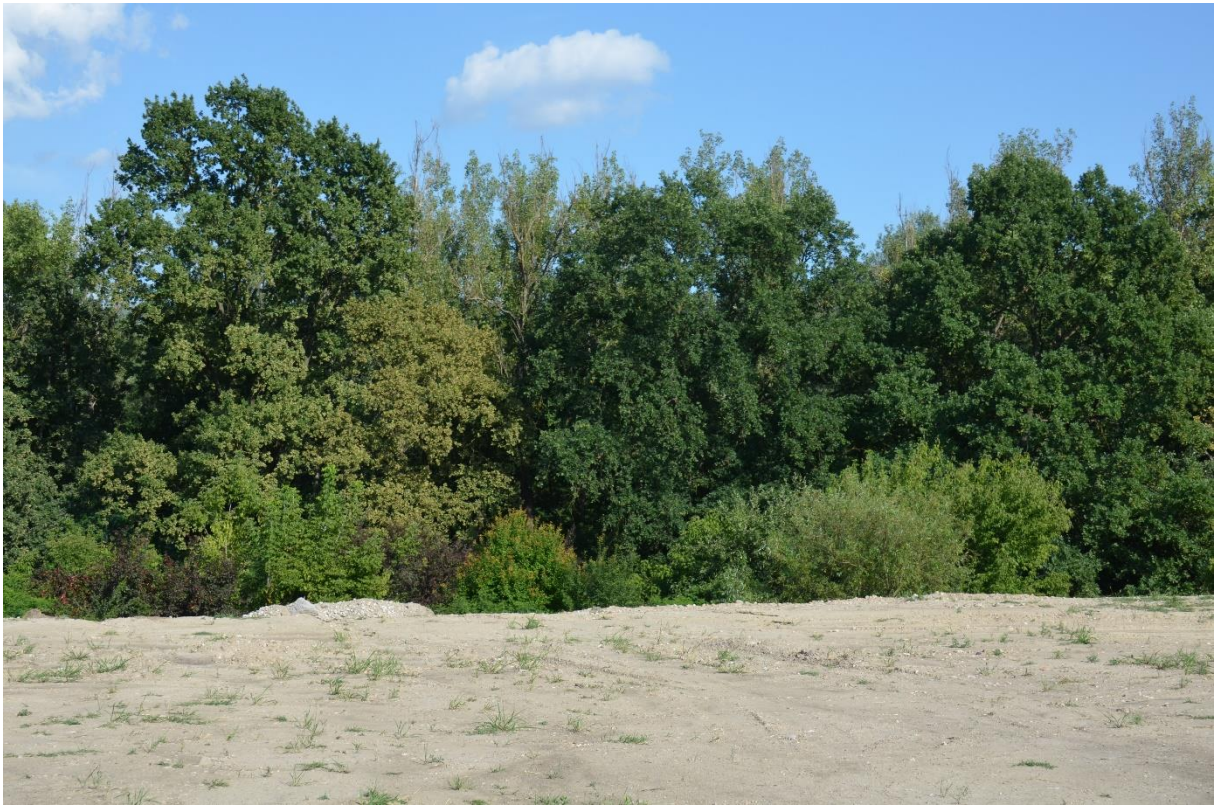
5. ábra, a tározóteret nagyrészt őshonos fafajösszetételű, középkorú véderdősáv veszi körbe, amelyet az eredeti térszínten telepítettek. A magasártéri termőhelyi viszonyoknak és a választott fafajoknak köszönhetően az állomány **habitusa** jól megközelíti az eredeti keményfás ligeterdőkét (ÁNER-J6)

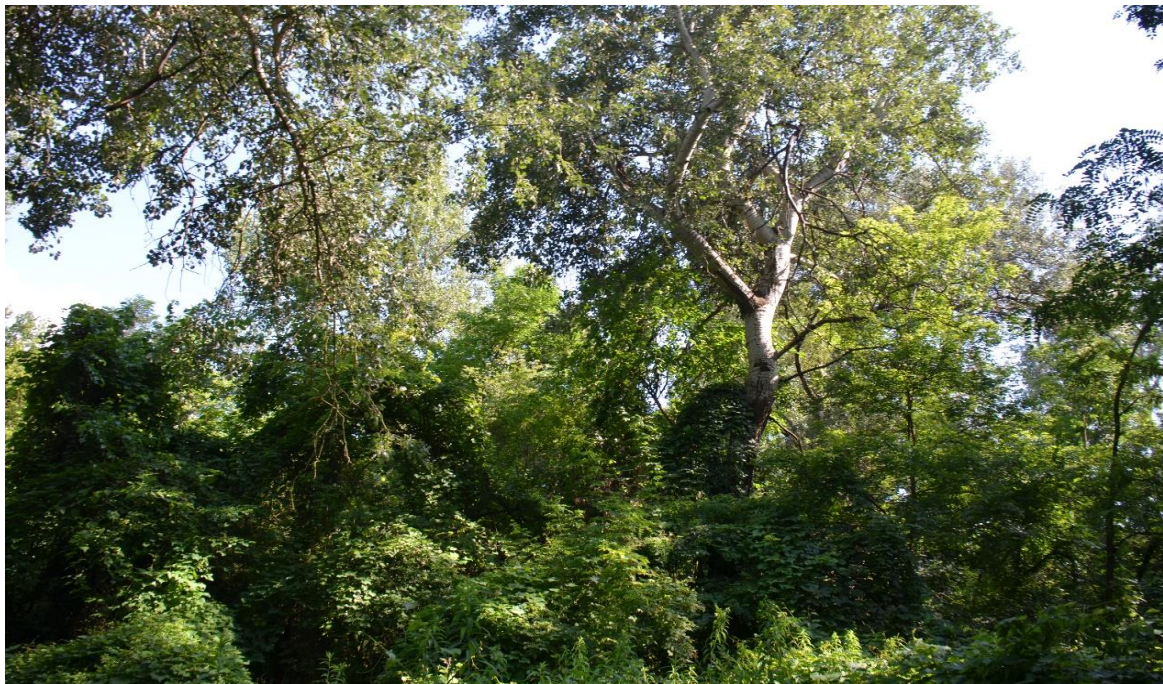
7. ábra, az alacsonyabb invazív fajok fölé nőtt fehér nyár példányok nyitják meg az erdőfejlődés útját

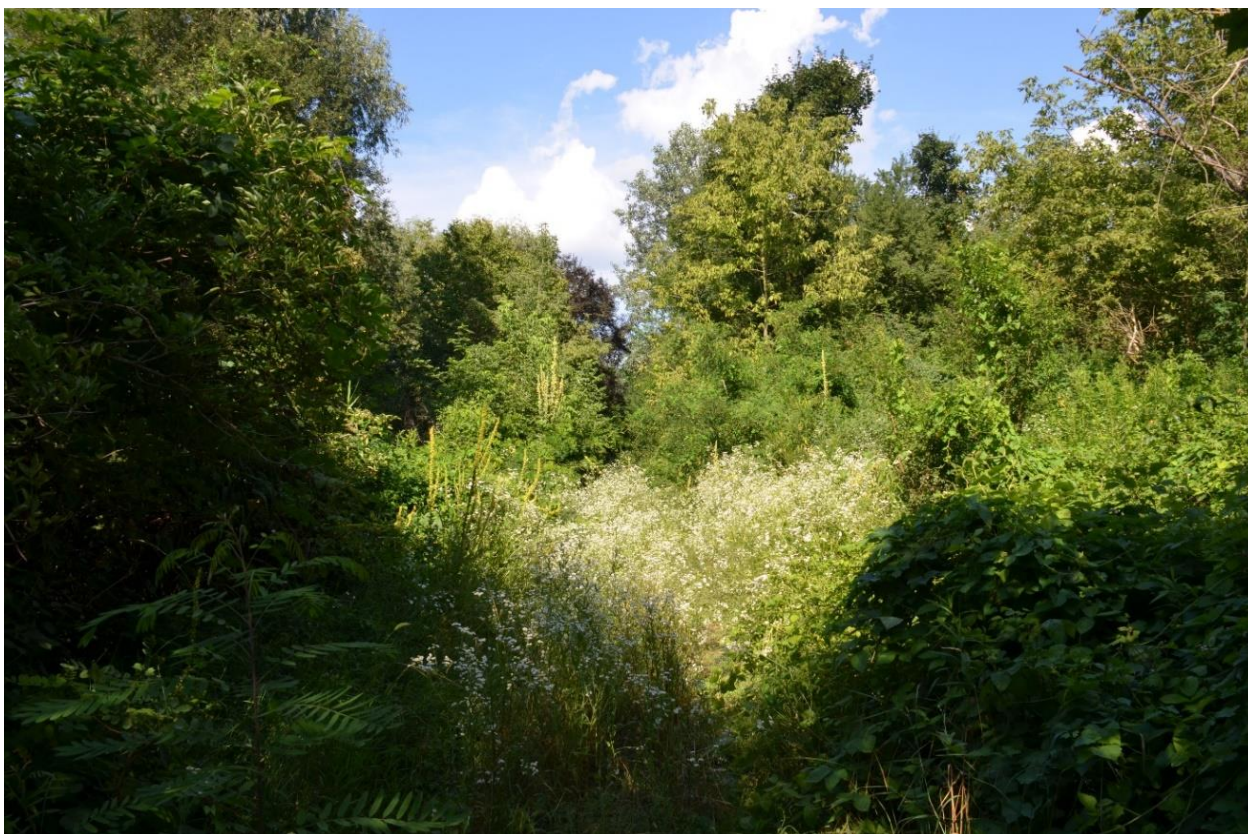
8. ábra, a szennyvíziszap lerakó kazettákhoz vezető út ma illegális szemétlerrakó, legalábbis ameddig járható. A második képen kb. 100m-rel az előzőtől már teljesen járhatatlan az eredetileg aszfaltozott út. A virágzó seprence (*Erigeron annuus*, szintén idegenhonos, invazív faj) állomány jelzi az aszfalt burkolat eredeti helyét.

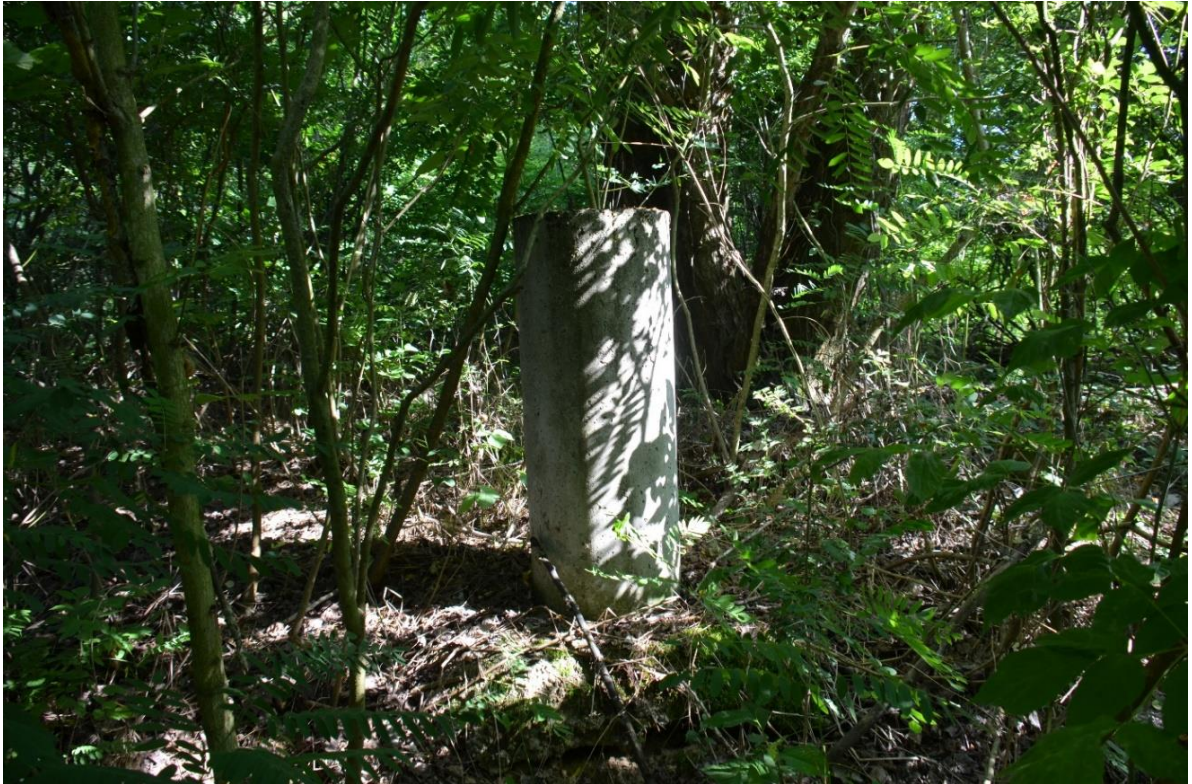
9. ábra, az egykori nyomott csővezeték megmaradt beton lába az amerikai kőris(*Fraxinus pennsylvanica*)-akác(*Robinia pseudacacia*) bozótjában

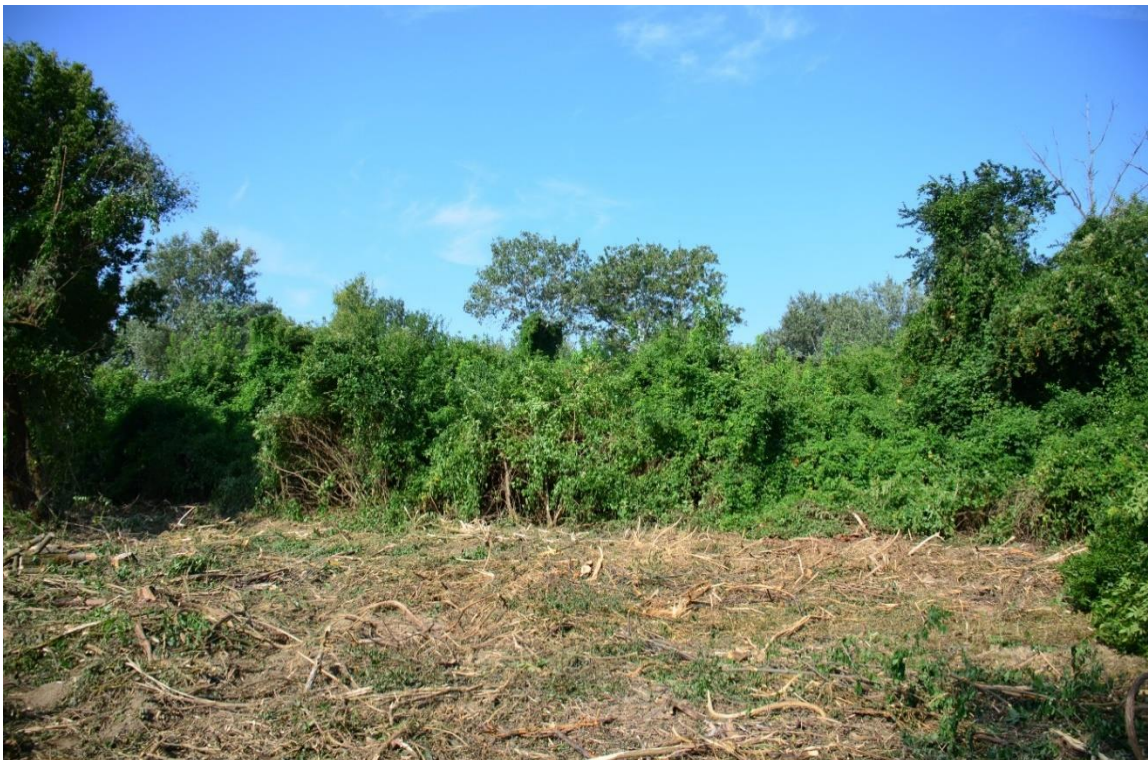
9. ábra, a mintavételi helyek megközelítéséhez vágott nyiladék az amerikai eredetű parti szőlő (*Vitis riparia*) bozótjában

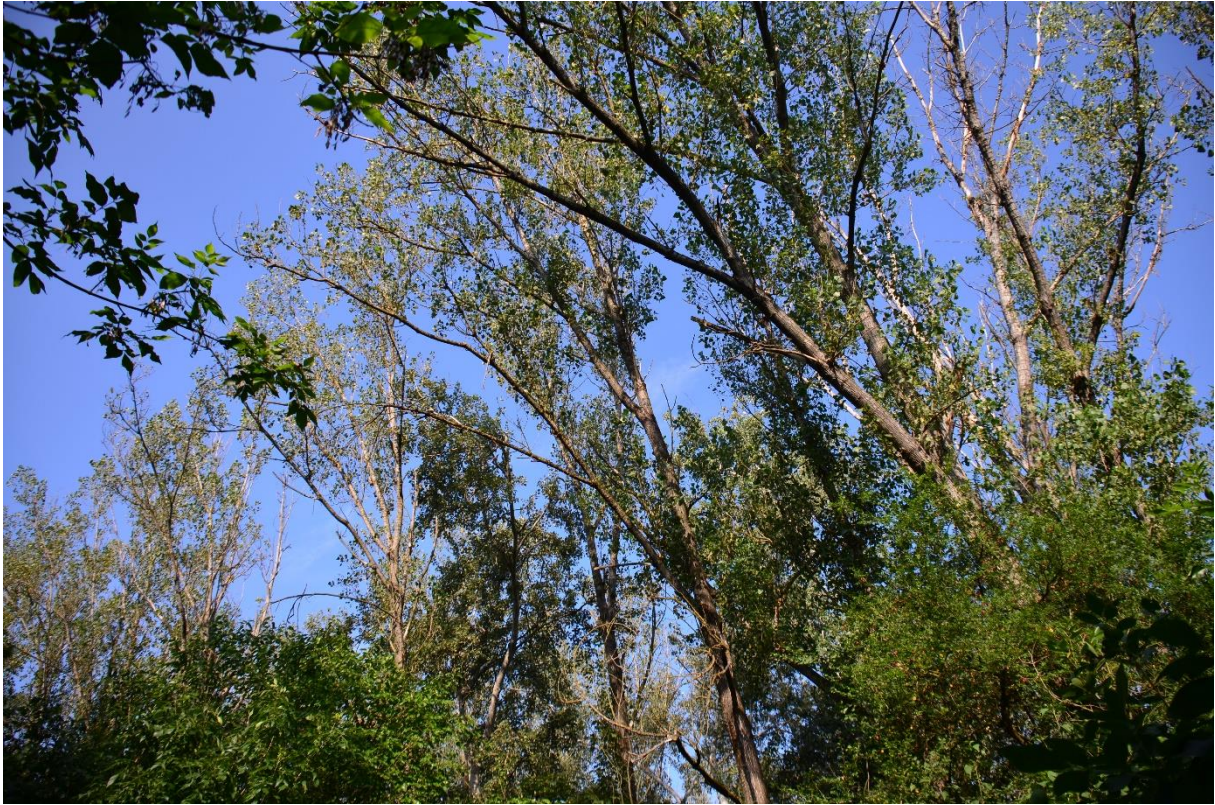
10. ábra, feltűnően rossz állapotú nemes nyár (*Populus hybrida*) példányok egy korábbi stresszállapot nyomaival

-a szennyvíziszap lerakó melletti véderdő szakasz nemes nyár állománya az 1970-80-as években elterjedten használt (nemesnyaras) hígtrágya szikkasztókra jellemző szimptomákat mutatja (csúcsszáradás, gyenge növekedési erély), ennek oka tovább vizsgálendő

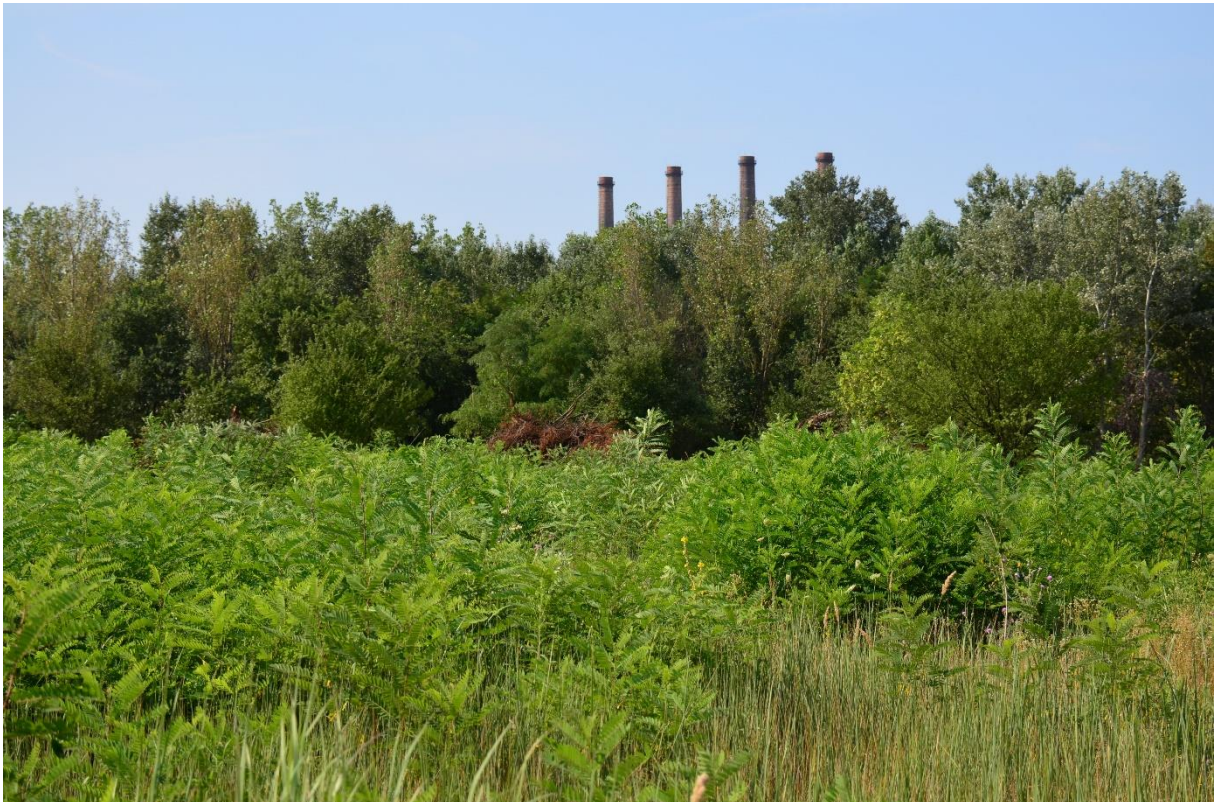
11. ábra, a tiszapalkonyai hőerőmű kéményei, előtérben gyalogakác (*Amorpha fruticosa*) és siska nádtippán (*Calamagrostis epigeios*) mozaik állományok
