**Tiszapalkonyai hőerőmű zagytaroló,
környezeti vizsgálatának
elővilág-védelmi munkarésze**

Tiszapalkonyai hőerőmű zagytároló

környezeti vizsgálatának

élővilág-védelmi munkarésze

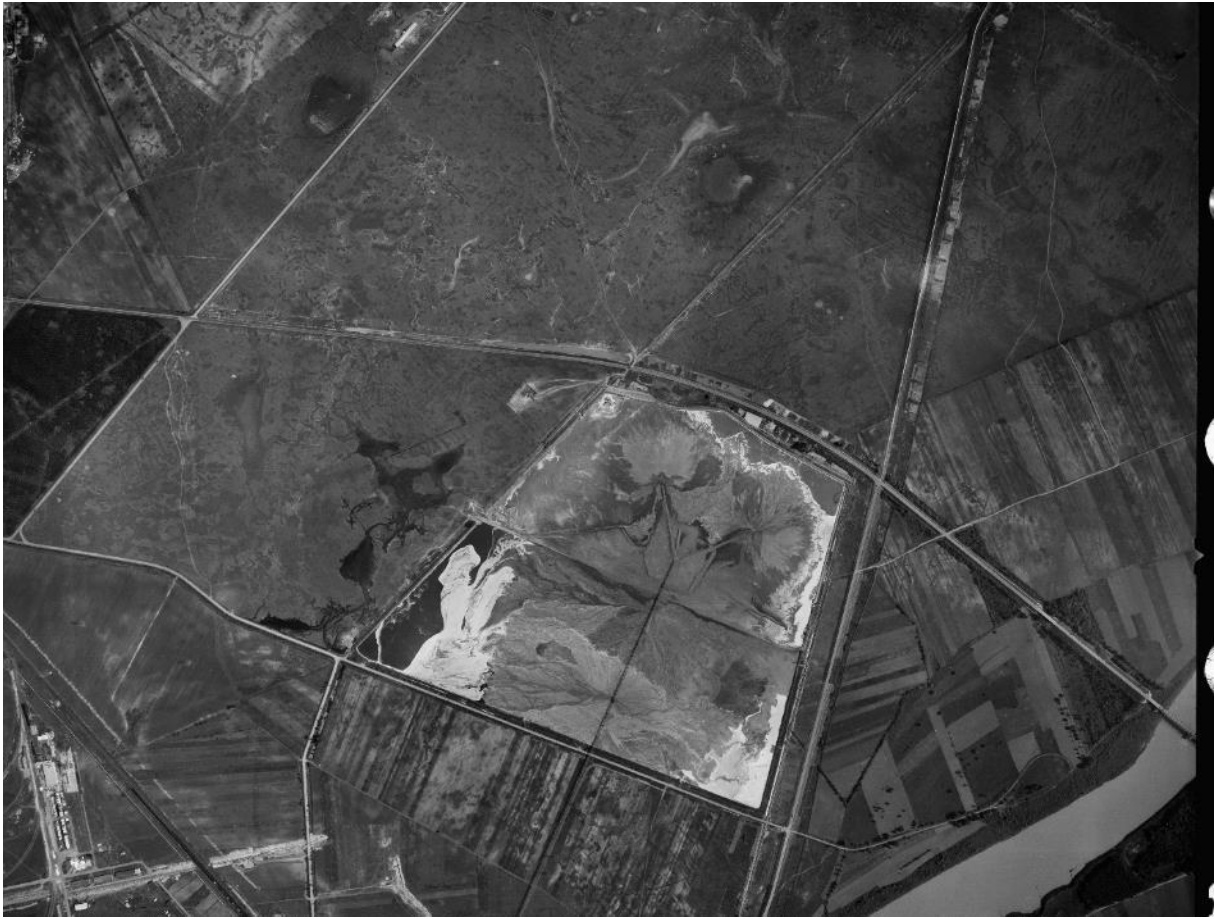
- 1. ábra, a vizsgált terület egy 1961 év elején készült légifelvételen, az erőmű ekkor még csak a vizsgált terület keleti felét használta zagytérnek, a nyugati rész (és a mai Tisza II. erőmű területe) még őrzi az eredeti felszíni struktúrákat. A jó felbontású eredeti képen egy kb. 150 állatból álló szarvasmarha csorda látható a zagytér gátjától északra. Az állattartó telep is jól látszik a kép balfelső szélénél.*

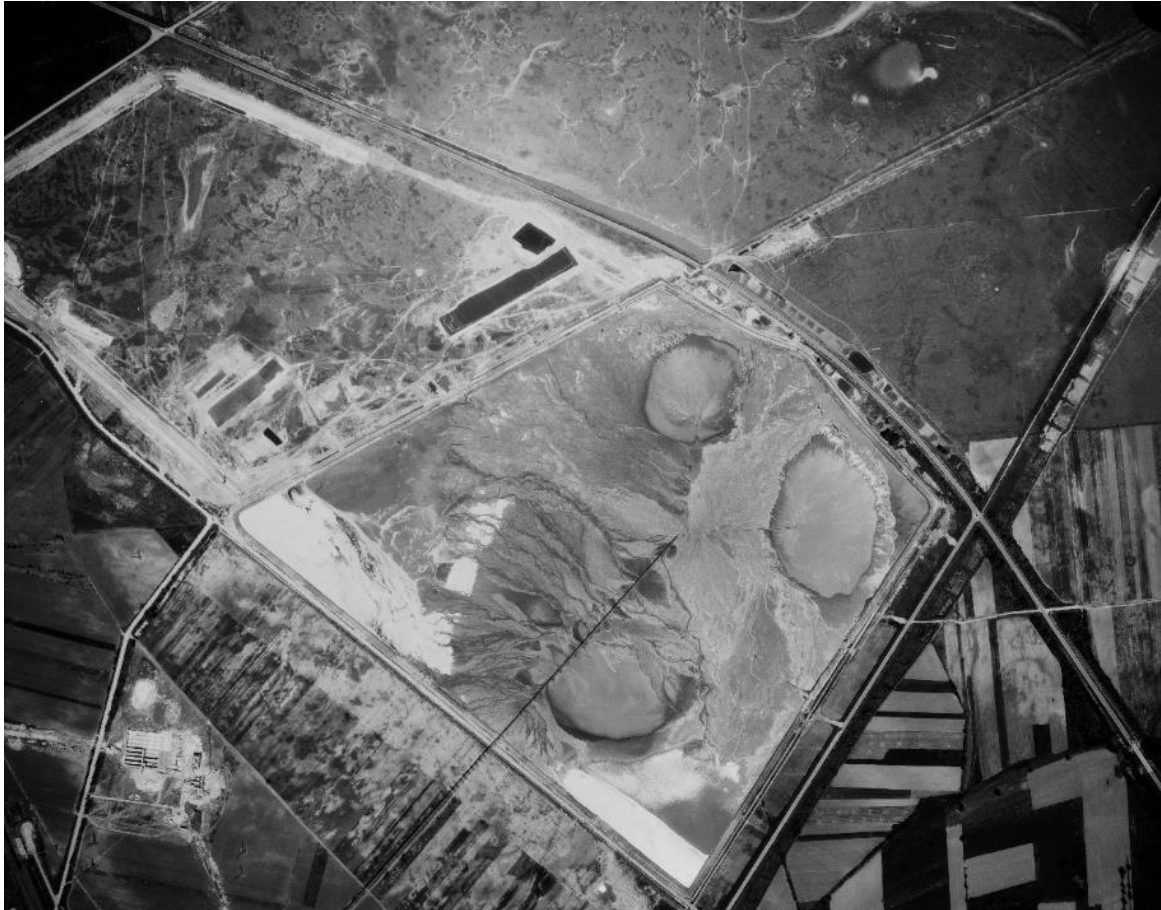
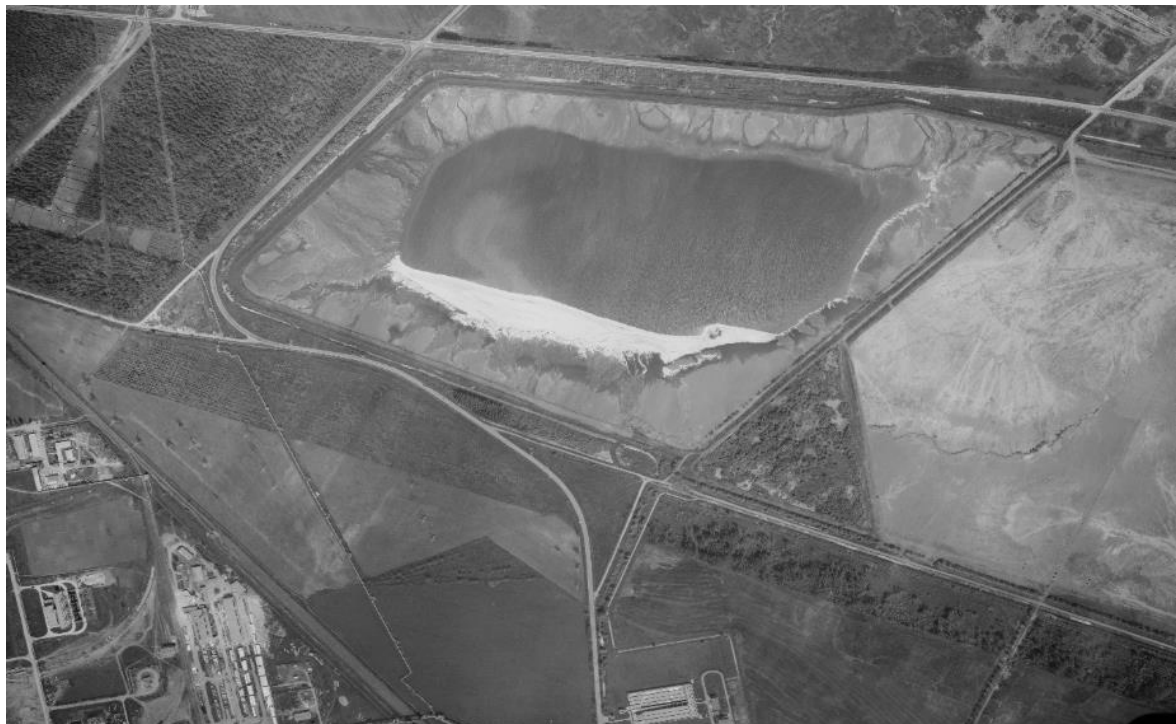
2. ábra, még ebben az évben (1961) elkészült a nyugati körtöltés is, ezzel a zagytér befogadó kapacitása a duplájára nőtt. A képen jól látszanak a körtöltés építéséhez használt kubikgödrök. Az alsó kép 1972-ben készült és jól látszik, hogy tíz év alatt a zagytér keleti fele már megtelt, míg a nyugati rész pedig kb. félig. Jól látható a későbbi szennyvíz ülepítő ún. háromszög kalitkája is, amelyet a keleti részből választottak le.

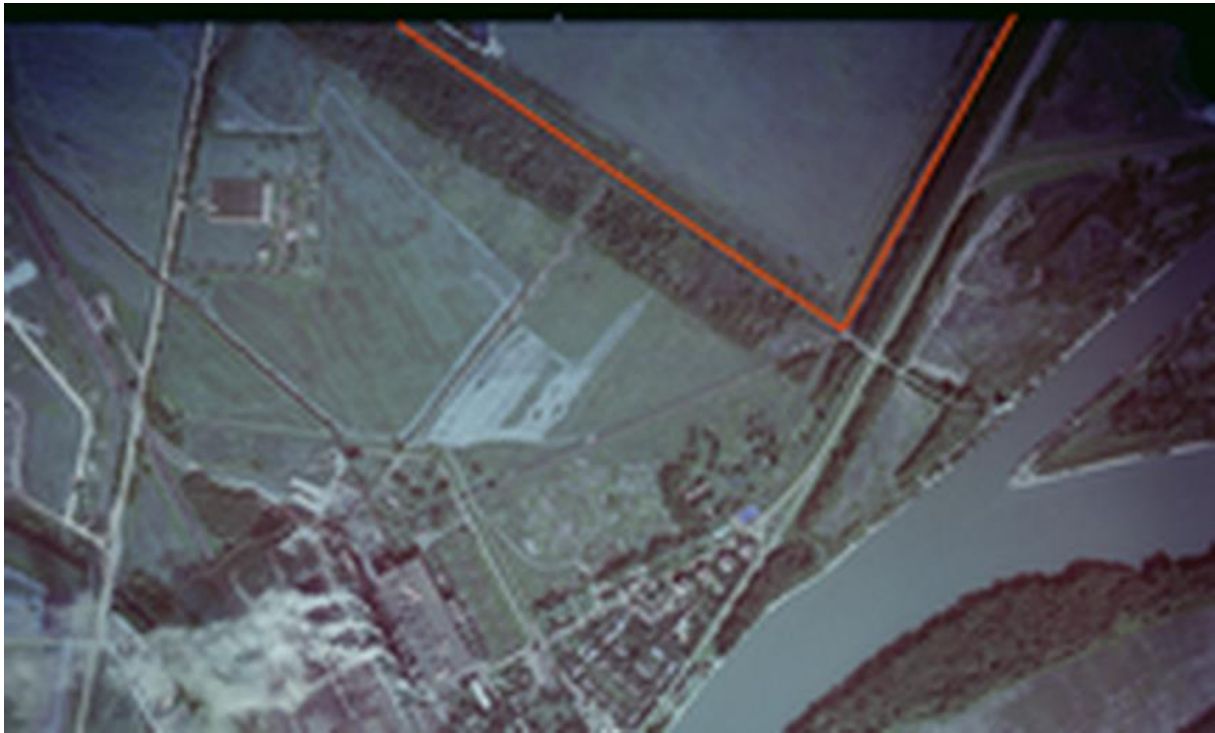
Az 1980-ban készült légifotó szerint, a tározótér keleti fele teljesen feltelt, felszínét zárt lágyszárú növényzet borította (a felvételen éppen rendre vágva).

3. ábra, a vizsgált terület keleti sarka (pirossal jelölve) egy 1980-ban készült légifotón

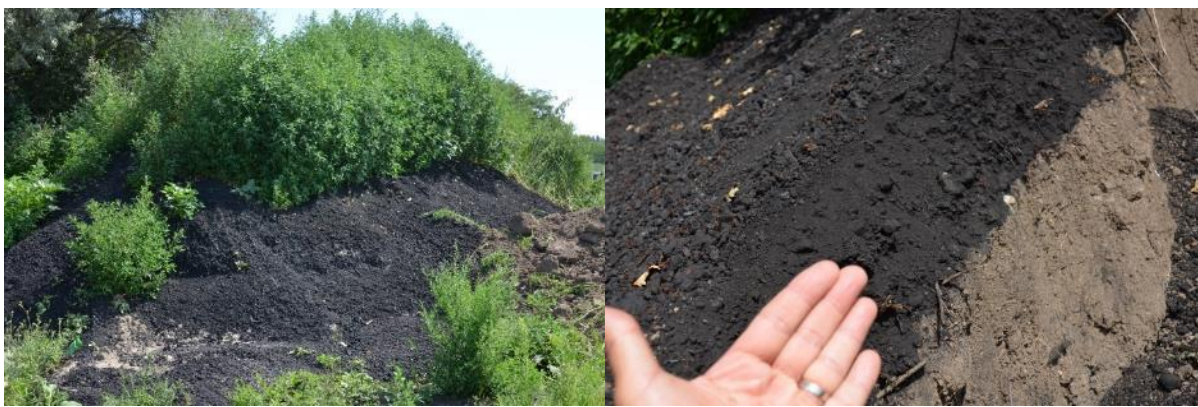
4. ábra, az eredeti korommal szennyezett anyag depója. Fizikai tulajdonságai alapján leginkább a kohósalakhoz hasonlítható, valószínűleg ezért használták az útépitéshez. Jelenleg a területen már csak foltokban található meg.

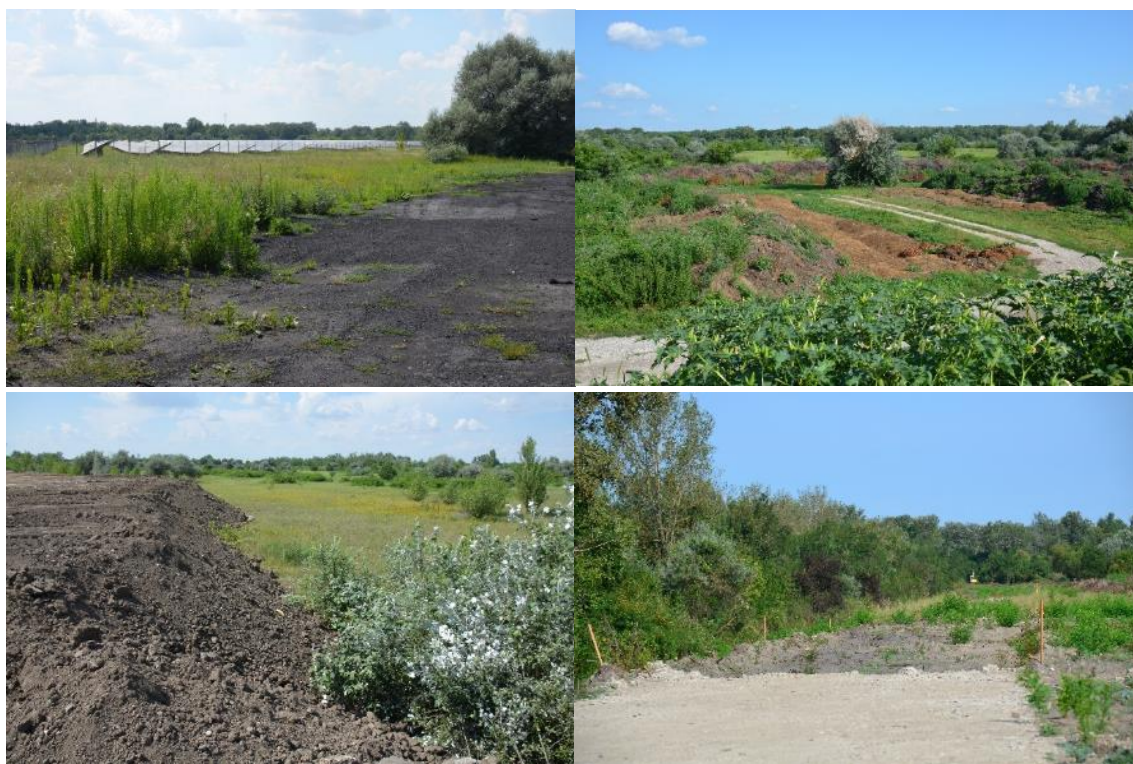
A keleti tározótérben az utóbbi években egy napelem park létesült, mintegy 10 ha-on. Tiszaújváros felől megközelíthető egy települési zöldhulladék lerakó is, amely jellemzően városi parkápolási feladatokból származó anyagot fogad be. Ezeken kívül a területen mélyalapozásból származó föld lerakása (a kvázi bányagödör feltöltése) történik. A terület délkeleti határán egy útépités nyomai látszanak, amely jelenleg a tükörképzés és útalap építés fázisában van.

5. ábra, a keleti tározótérben zajló hasznosítási formák: napelempark, zöldhulladék lerakó, mélyalapozásból származó föld-depó, útépités

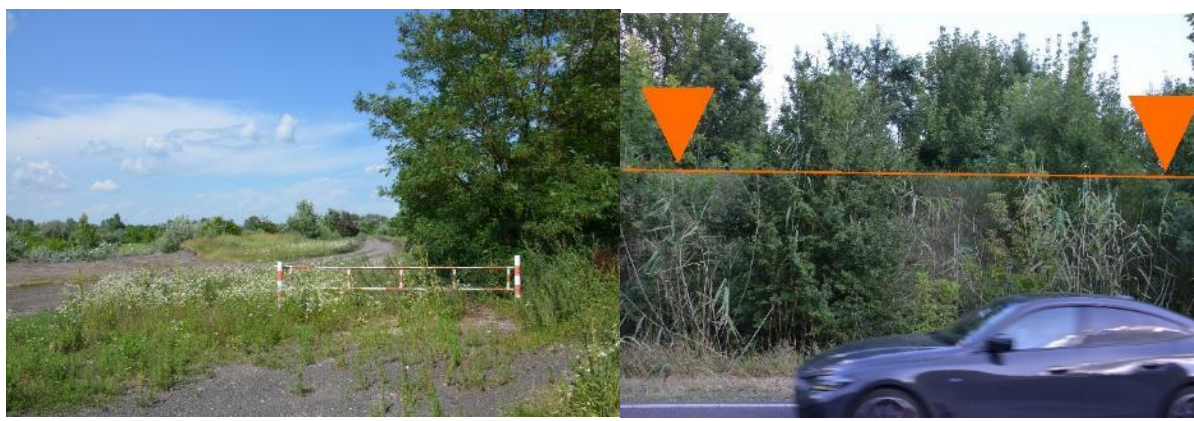
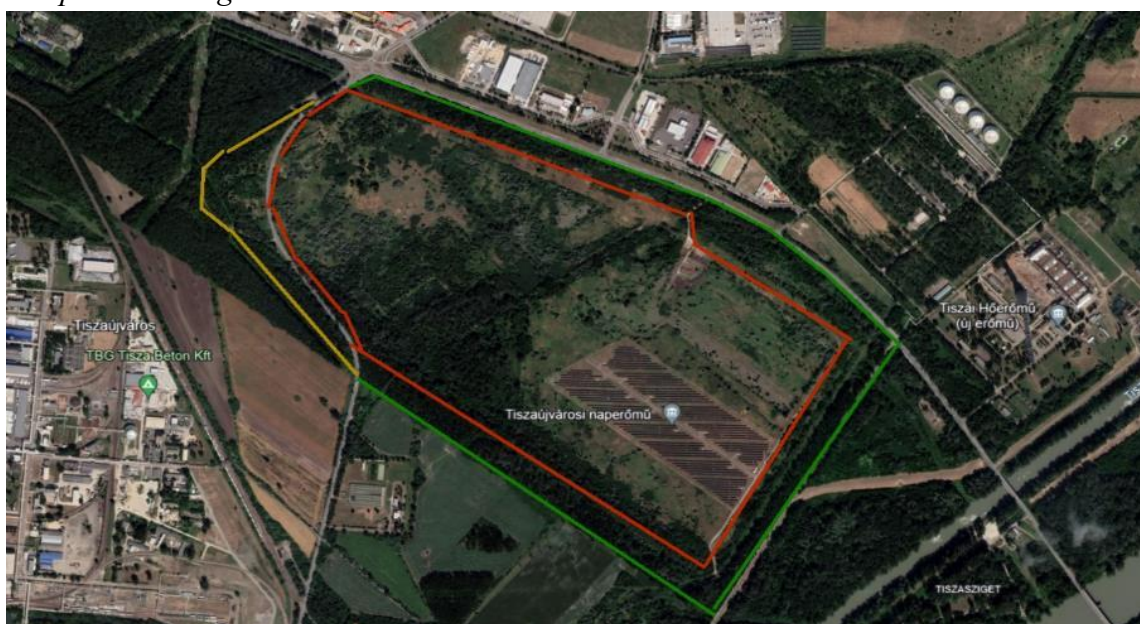
6. ábra, a tározóteret érintő több funkcióváltás bizonyítékai: ez a ma már nehezen értelmezhető sorompó és a tárolt anyagból kialakított „új” töltés-szakasz a Tiszaújváros-Mezőcsát összekötő út mentén (ma mintegy 2,5m magasságú). Alul sárga színnel jelölve az útépítéssel levágott eredeti tározórész látható.

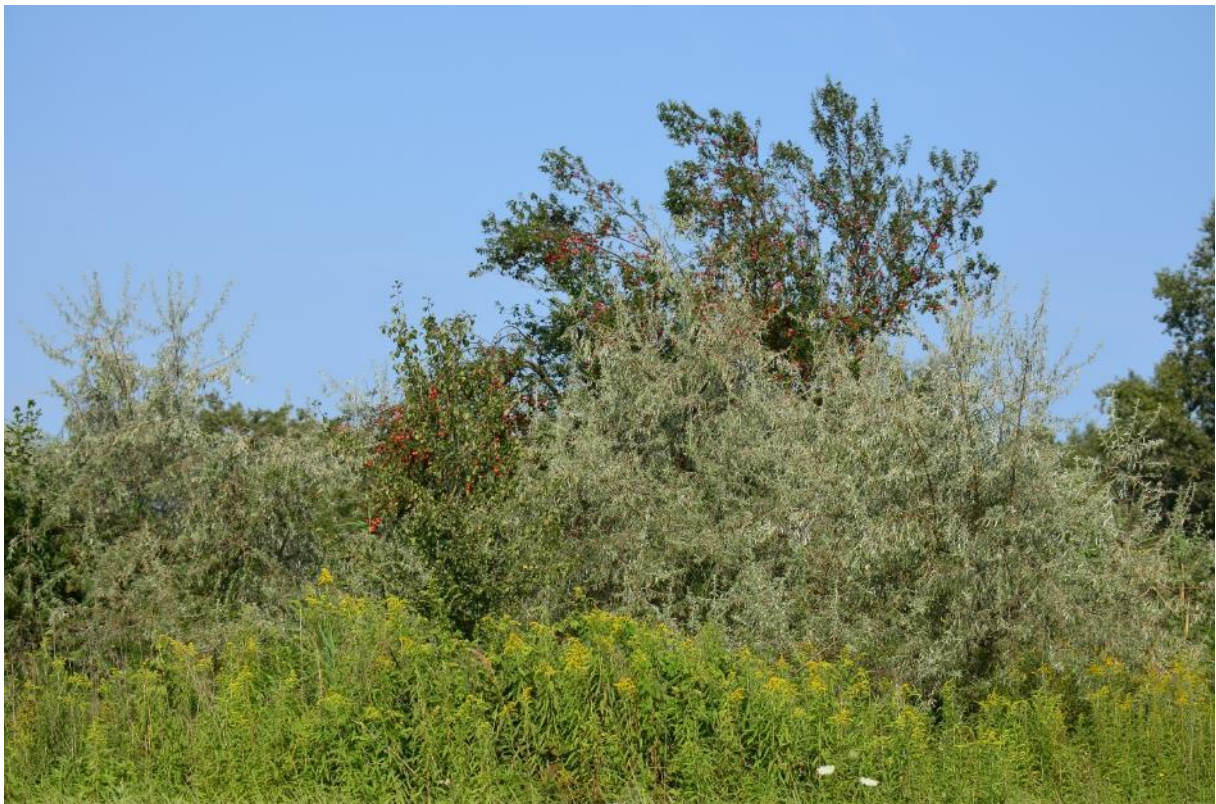
7.ábra, a területre tipikus, spontán kifejlődésű, kizárólag idegenhonos fajokból (Solidago sp., Eleagnus angustifolia, Cerasus cerasifera) álló vegetáció részlet

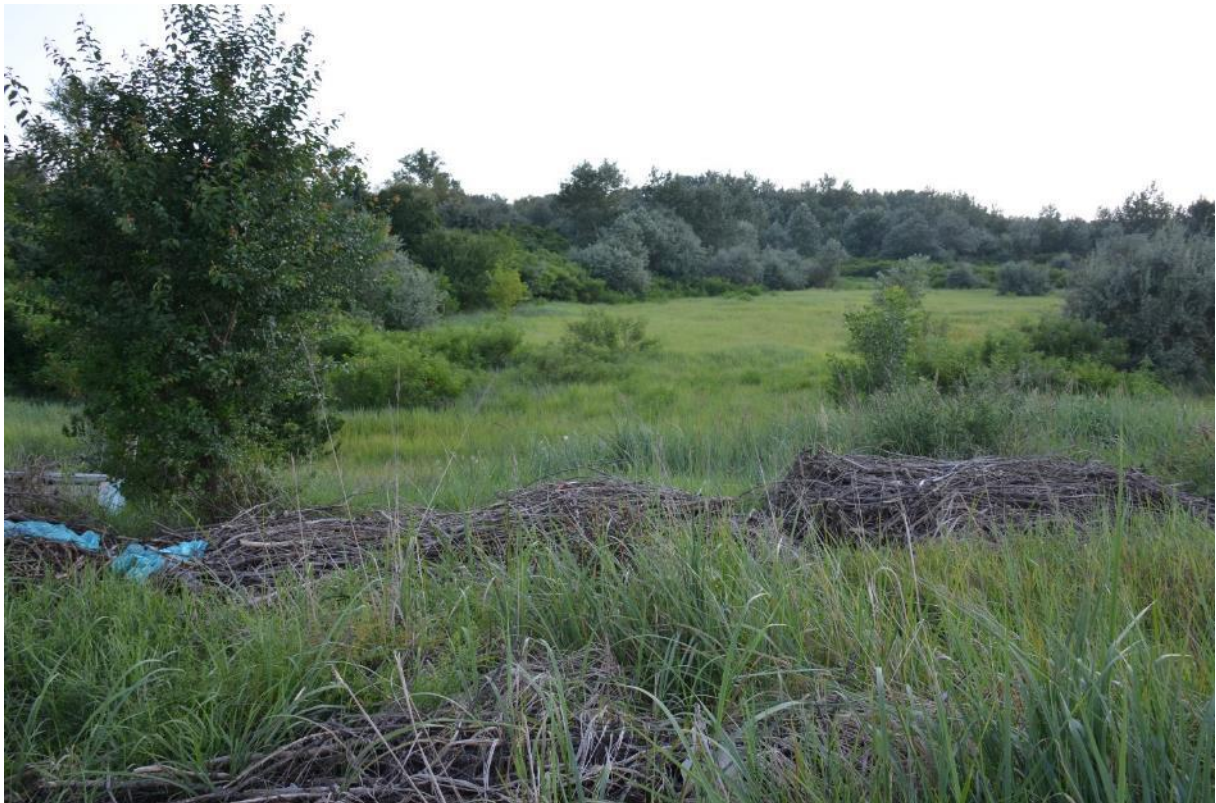
8.ábra, aranyvesszővel erősen fertőzött a nyugati tározórész bányagödre, előtérben illegális zöld és kommunális hulladék lerakat. Háttérben a szennyvízszikkasztóban megtelepedett fás vegetáció

- a felső talajréteget szintén a térségből származó termőrétegből kell kialakítani min. 20 cm rétegvastagságban
- a kedvezőbb természetvédelmi állapot eléréséhez az invazív fajok mechanikai és kémiai úton történő visszaszorítása szükséges

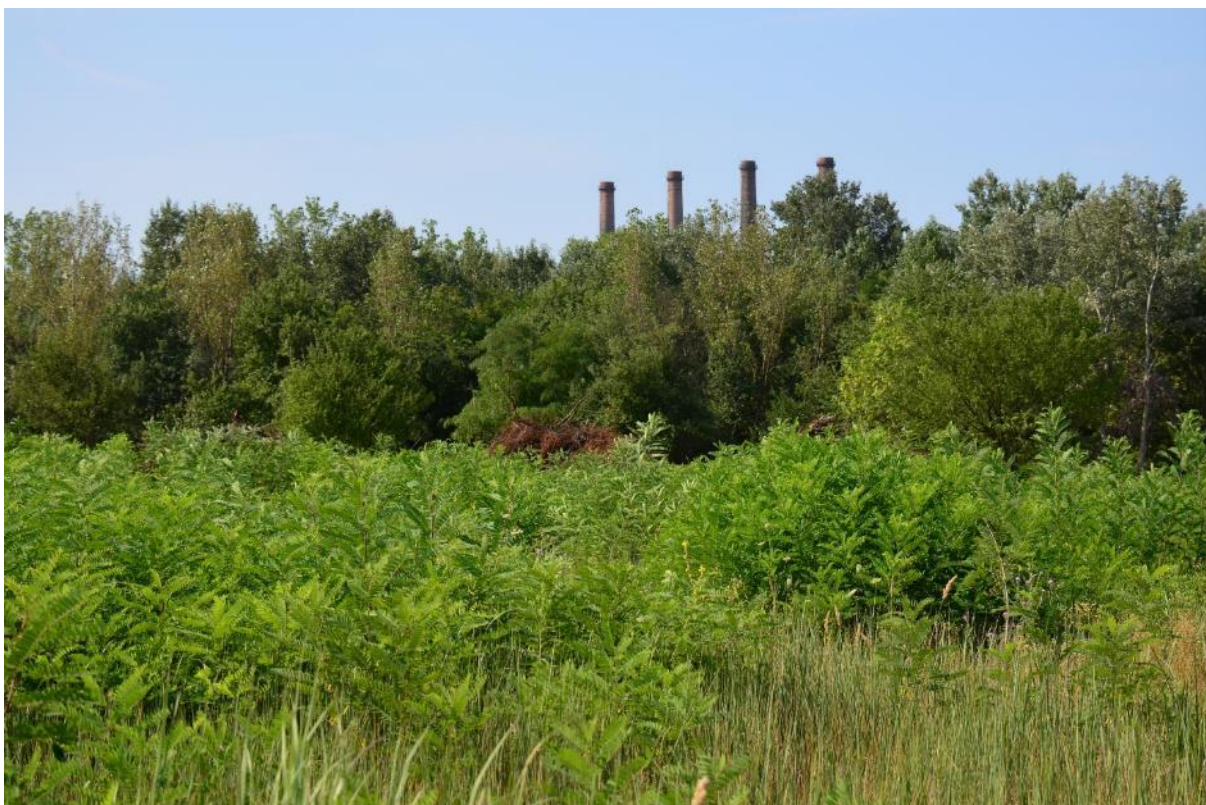
9. ábra, A tiszapalkonyai hőerőmű kéményei, előtérben gyalogakác-siska nádtippan mozaik állományok
