PEMIKA TRANS KFT.

Kömlő, 0190/7. hrsz.- ú ingatlan területén lévő sertéstelep beüzemeléséhez

219/2004. (VII. 21.) Korm. rendelet 15. § (8) bek. alapján alapállapot jelentés a 13. számú melléklet szerint

Az alapállapot-jelentés tartalma

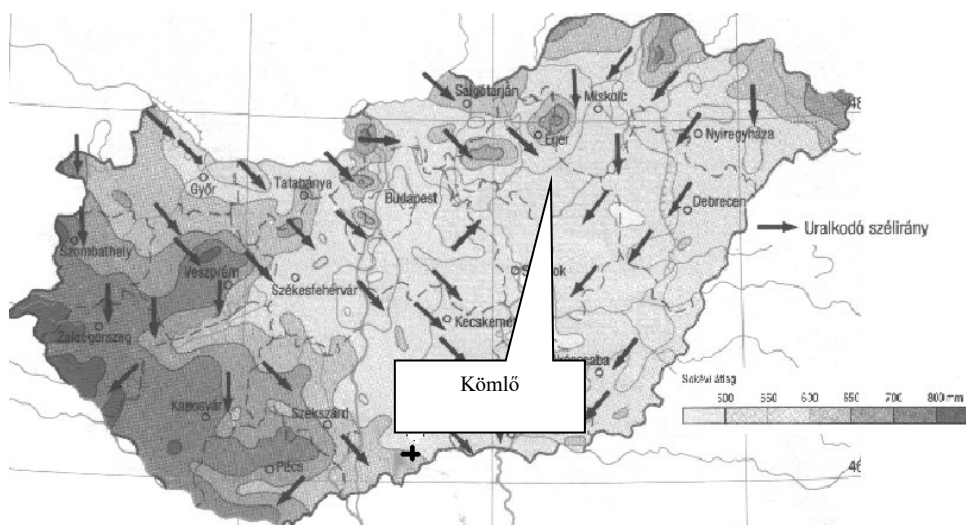
Az uralkodó szélirányok

Az ábra alapján az érintett területre az északnyugati szél a jellemző. Amelynek átlagos szélessége 2,5 m/s.
