**K64 FARM Kft.**

# **Környezeti állapotjelentés**

**Területi hatály: 3374 Dormánd, Nagyhanyi puszta 097, 085/b hrsz.**

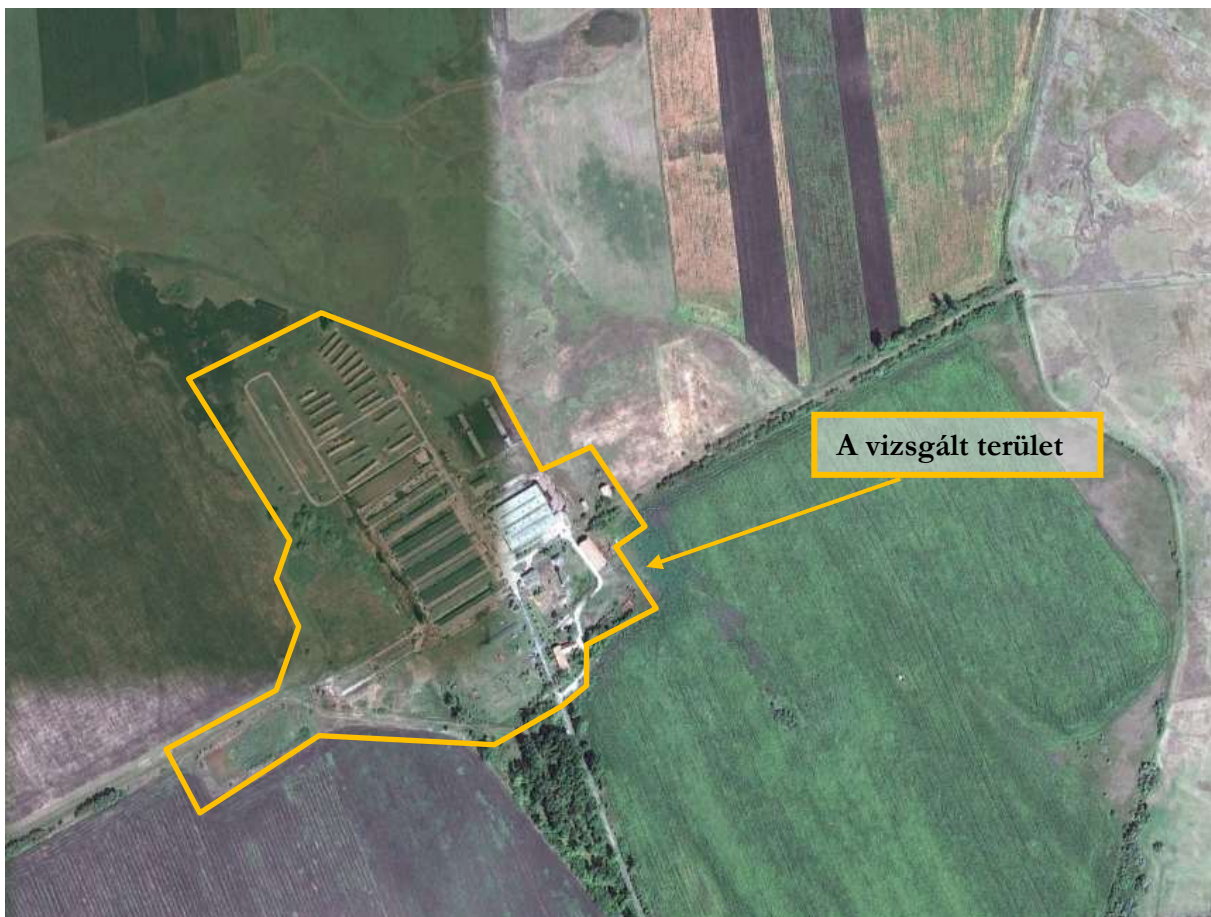
3. ábra A vizsgált terület 2009-ben<sup>3</sup>

A vizsgált időszakban 2009 és 2022 között a műholdképek tanúsága szerint a területen végig láthatóak az egykori állattartótelep épületei.

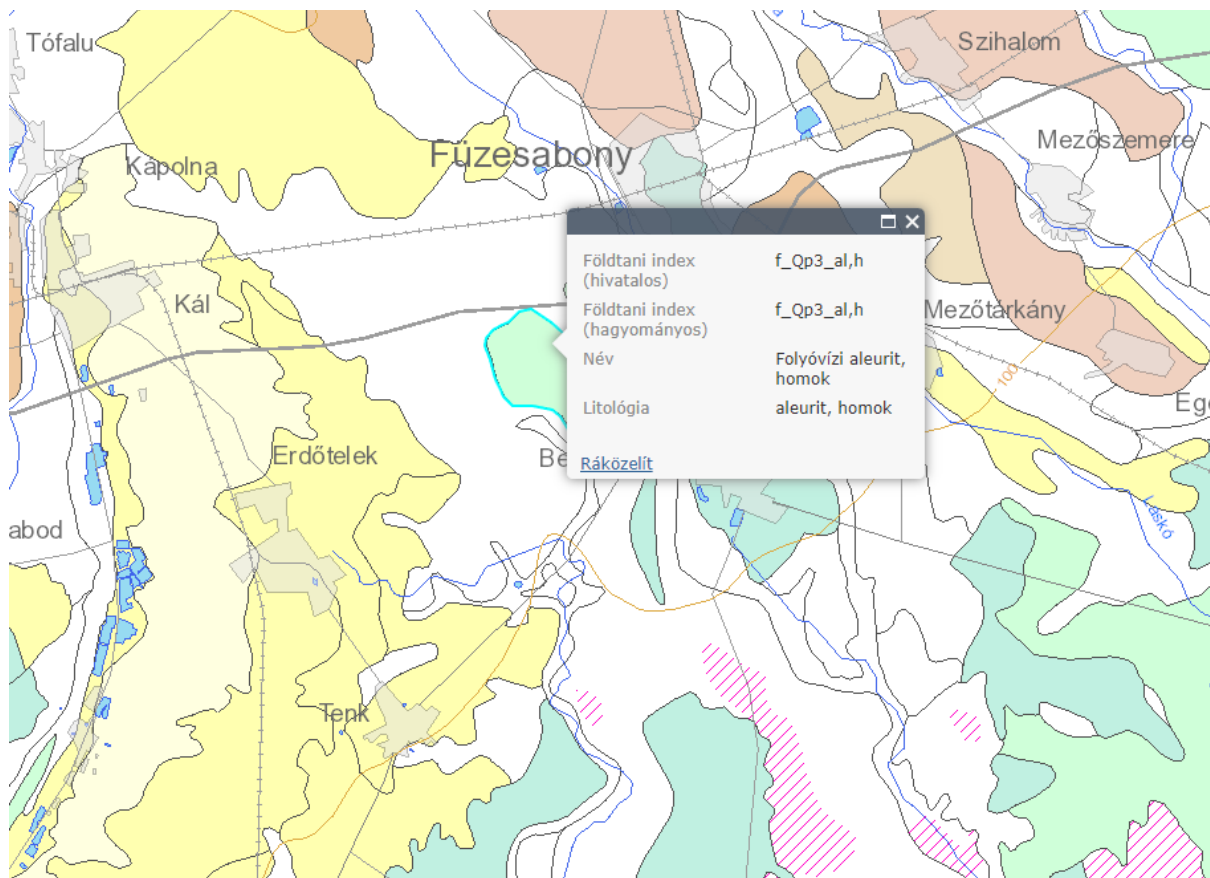
7. ábra A vizsgált terület felszíni földtani térképe<sup>7</sup>

A Magyar Bányászati és Földtani Szolgálat térképi adatbázisa szerint a vizsgált terület felszínét folyóvízi aleurit, homok takarja, mely az alábbi ábrán látható.

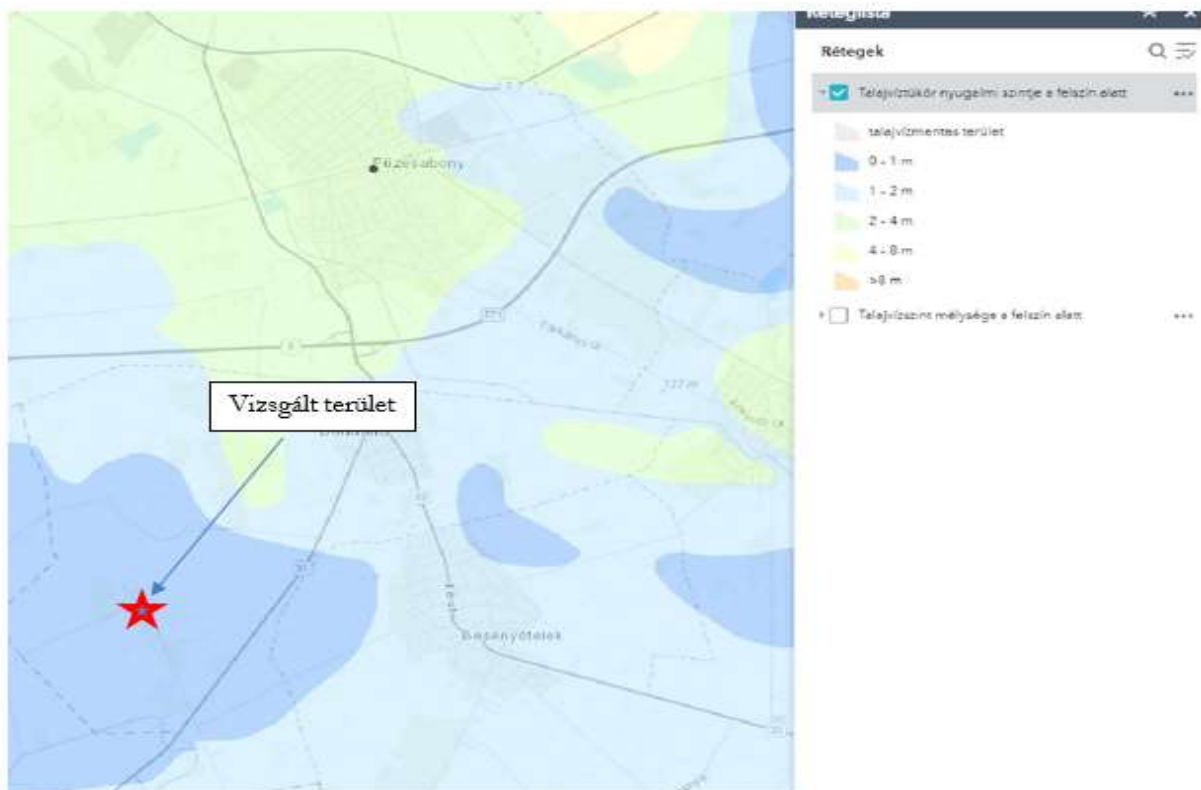
8. ábra A vizsgált terület talajvíz térképe<sup>8</sup>

A Magyar Bányászati és Földtani Szolgálat térképi adatbázisa szerint a vizsgált területen a talajvíz nyugalmi szintje 0-1 m közötti, mely az alábbi ábrán látható.

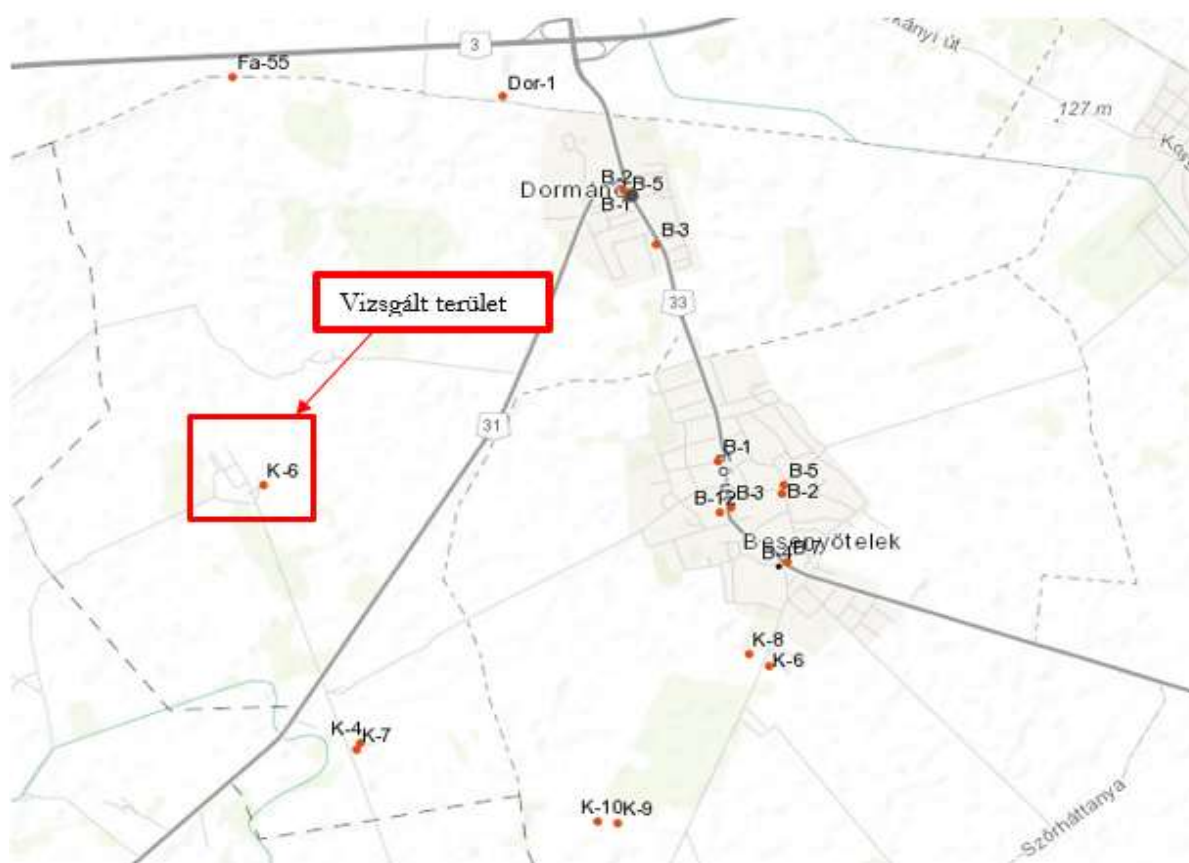
9. ábra A vizsgált terület közelében lévő kutak elhelyezkedése<sup>9</sup>

A Magyar Bányászati és Földtani Szolgálat térképes adatbázisa alapján a telephelyen található a K-6 kataszteri számú, 100 méter mély kút, ezen kívül Dormánd település területén több kút is található, a telephelyhez legközelebbiek elhelyezkedése a következő ábrán látható.

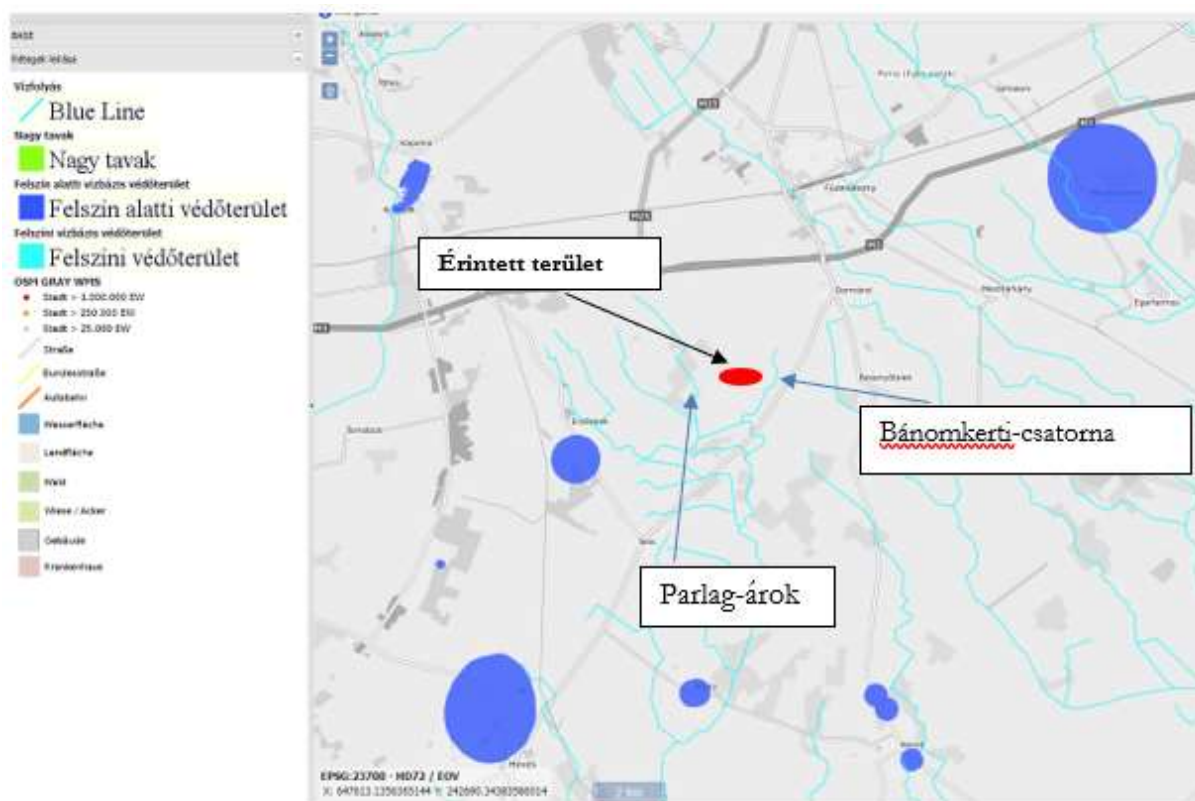
10. ábra A telephelyhez legközelebbi felszíni vízfolyás elhelyezkedése<sup>11</sup>

A létesítéssel érintett területhez legközelebbi felszíni vízfolyás a telep határától keleti-délkeleti irányban ~500 méteres távolságban található Bánomkerti-csatorna, nyugati irányban ~1500 méteres távolságban a Parlag-árok, befogadjuk a Hanyi-főcsatorna (22 km, 237 km<sup>2</sup>).

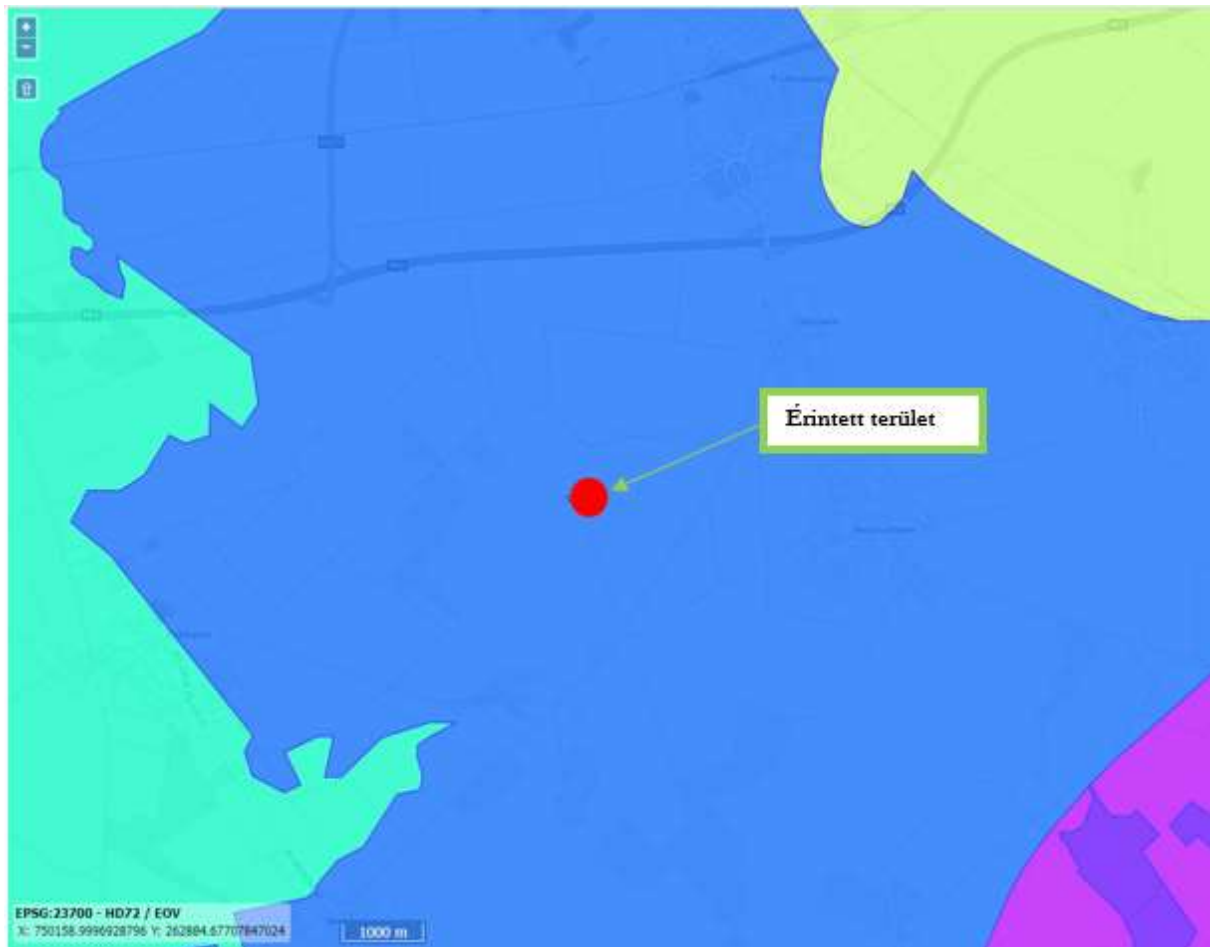
11. ábra Felszín alatti vizek érzékenységi kategóriája<sup>12</sup>

A felszín alatti vizek védelméről szóló 219/2004. (VII. 21.) Korm. rendelet 2. számú melléklete alapján a tervezési terület „2c” kategóriába sorolt. Az érzékenység oka az alábbi: „a) Azok a területek, ahol a porózus fő vízadó képződmény teteje a felszín alatt 100 m-en belül található.”

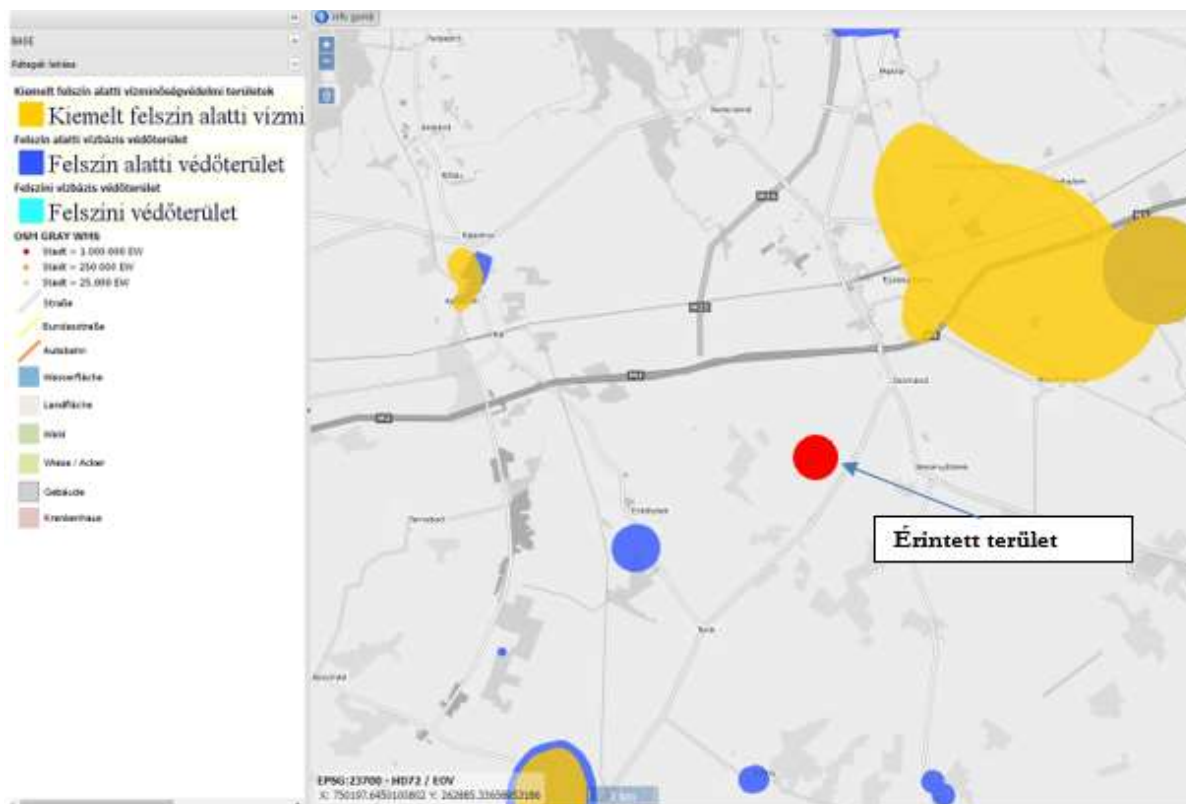
12. ábra Felszíni és felszín alatti vízbázis területek a telephely környezetében<sup>13</sup>

A vízbázisok, a távlati vízbázisok, valamint az ivóvízellátást szolgáló vízellátási létesítmények védelméről szóló 123/1997. (VII. 18.) Korm. rendelet alapján a vizsgált telep és létesítményeinek területe nem tartozik e rendelet hatálya alá, vízbázisvédelmi övezetet nem érint, ld. a következő képen.

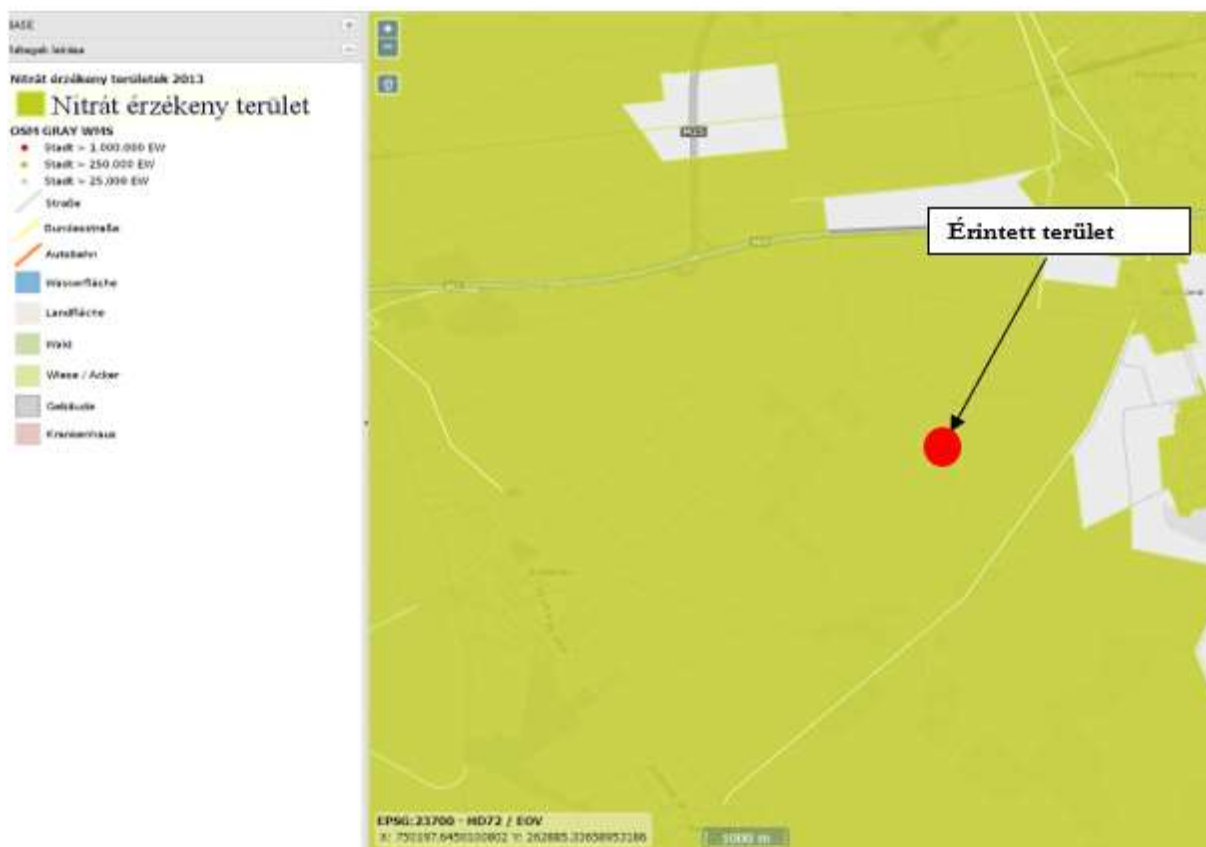
13. ábra Nitrátérzékenység a telephely környezetében<sup>14</sup>

A vizsgált ingatlanok a nitrátérzékeny területeknek a MePAR szerinti blokkok (blokkazonosító MTCHWE22) szintjén történő közzétételéről szóló 43/2007. (VI. 1.) FVM rendelet alapján *nitrát-érzékeny terület*.

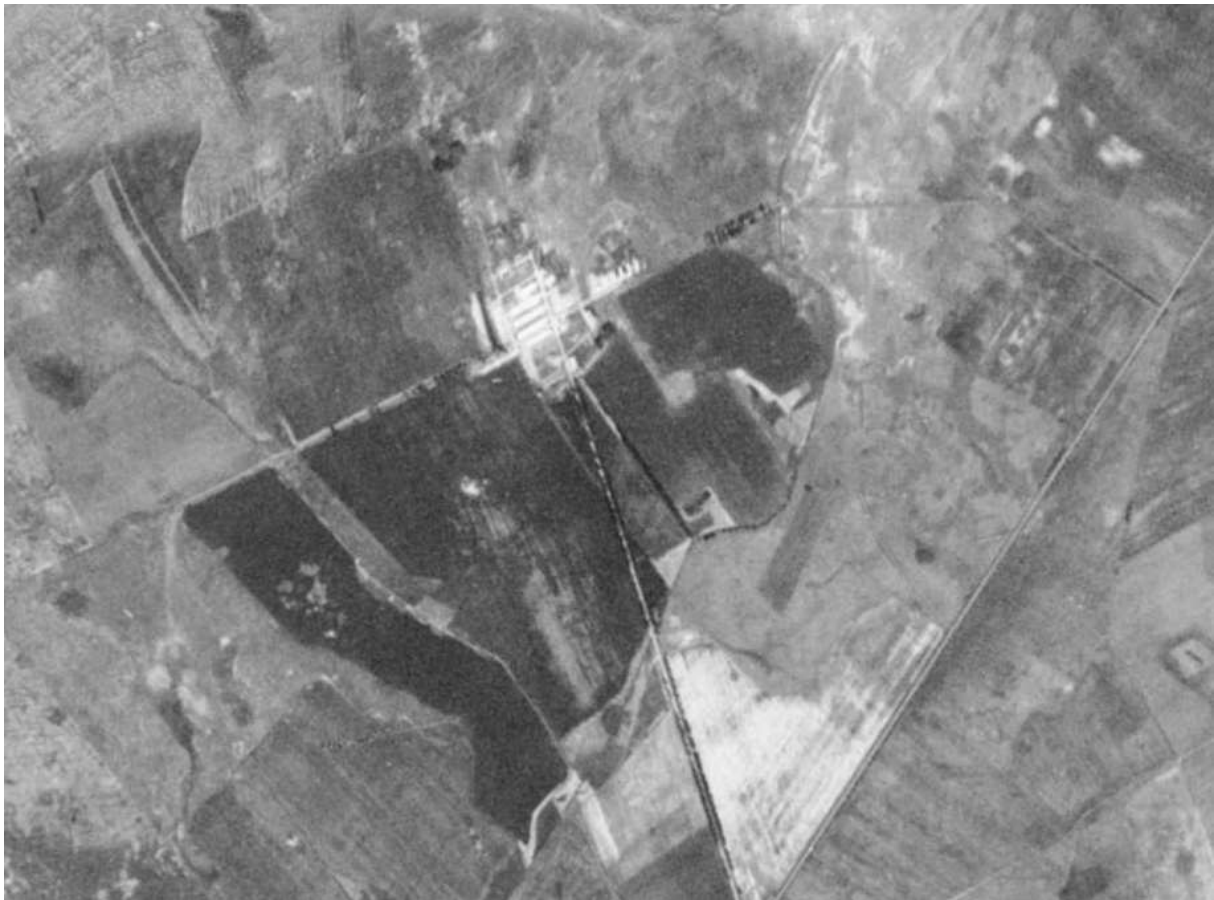
16. ábra A vizsgált terület az 1960-as években, a CORONA kéműhold felvételein<sup>17</sup>

A vizsgált területet korábban állattartótelepként hasznosították, az 1960-as évekből származó műholdképen már látható a telep területe.

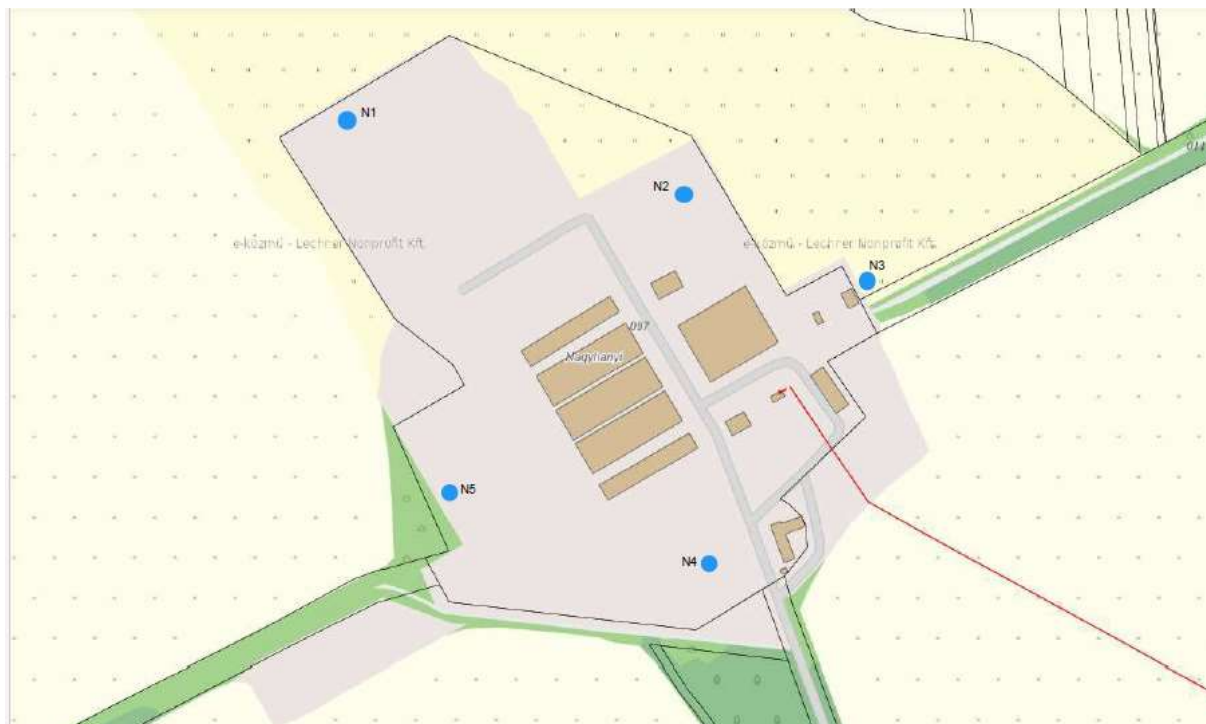
17. ábra Talaj- és talajvízmintavételi pontok elhelyezkedése

A talaj- és talajvízmintavételi furatok helye úgy került kijelölésre, hogy az egész telephely szennyezettségi állapotáról átfogó képet kapjunk. A fúrásokat öt helyen végezték, melyeket N-1, N-2, N-3, N-4 és N-5 jelű pontokkal jelöltek, elhelyezkedésük az alábbi helyszínrajzon látható.

A mintavételi furatokból 1,0 m mélységig vettek 1-1 db talajmintát, így összesen 5 db talajminta vizsgálatára került sor. Érzékszervileg egyik minta esetében sem lehetett kimutatni szénhidrogén szennyezést.
