Kiegészítés
a Nagytálya külterület 042/4 hrsz. alatti ingatlanon
új raktárcsarnok és logisztikai központ létesítéséhez készített
környezeti hatástanulmányhoz

Földtani közeg alapállapot-jelentés a 219/2014. (VII.21.) Korm. rendelet 13. melléklete szerinti tartalommal

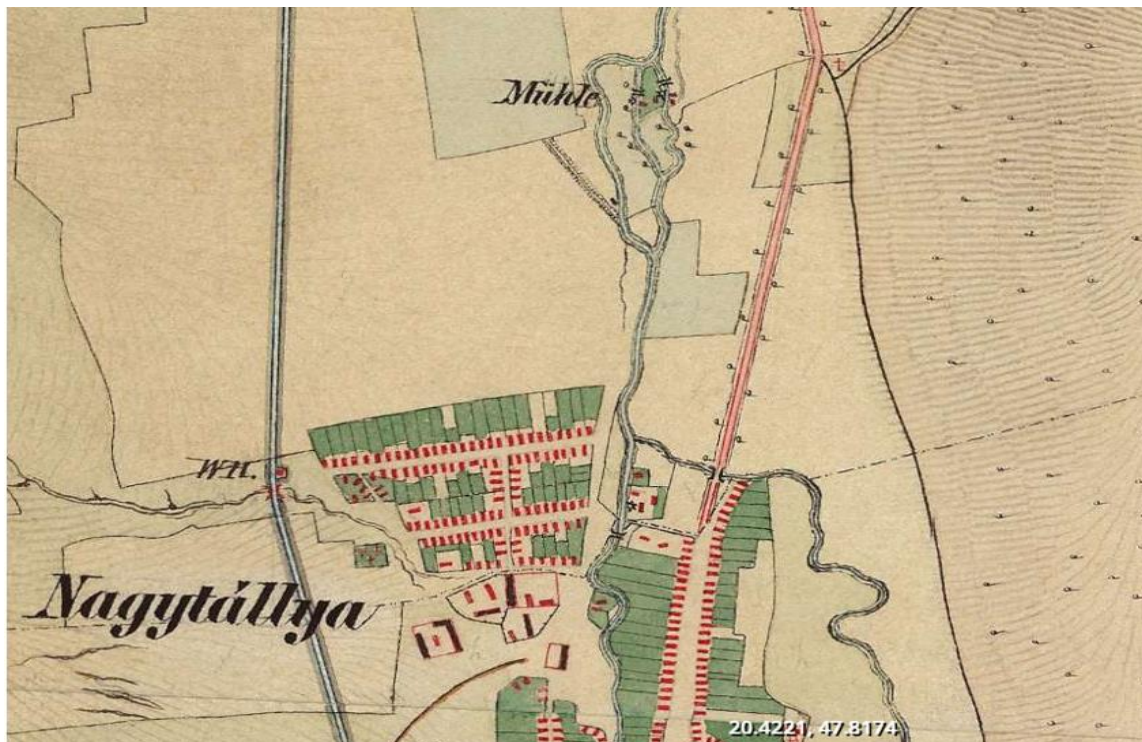
Forrás: <https://maps.arcanum.com> A vizsgált terület a XIX. századi térképen

A Magyar Királyság II. katonai felmérés térképén (1849-1869) már szerepel a tervezési területen az akkori vízimalom, környezetében pedig a jelenlegi tájképi szerkezettel megegyezően szántóföldek, Ny-ra a vasút, K-re az országút és attól K-re pedig szőlőterületek találhatók.

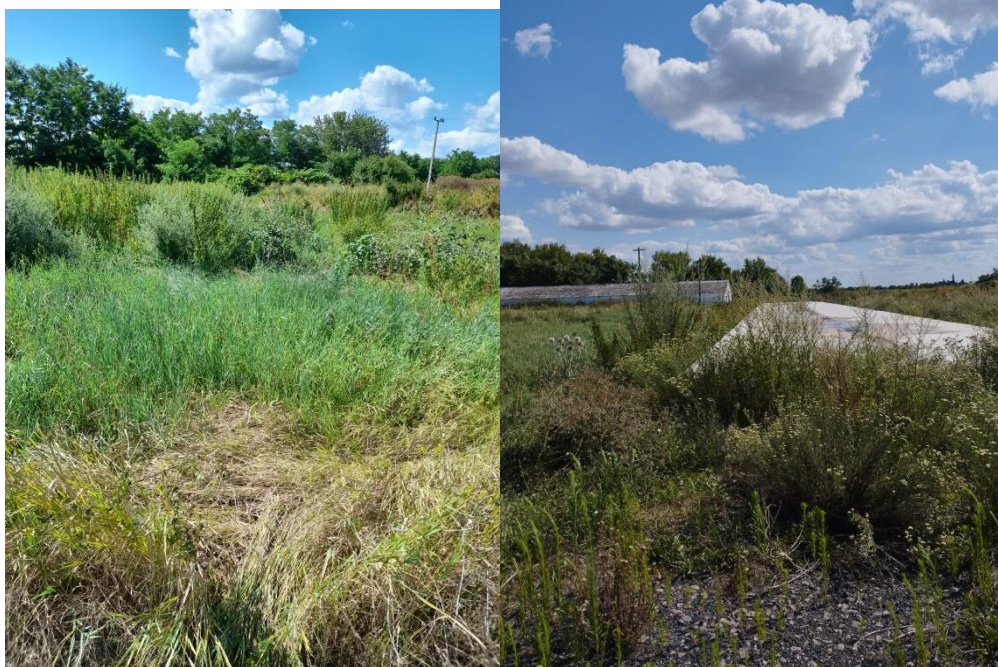
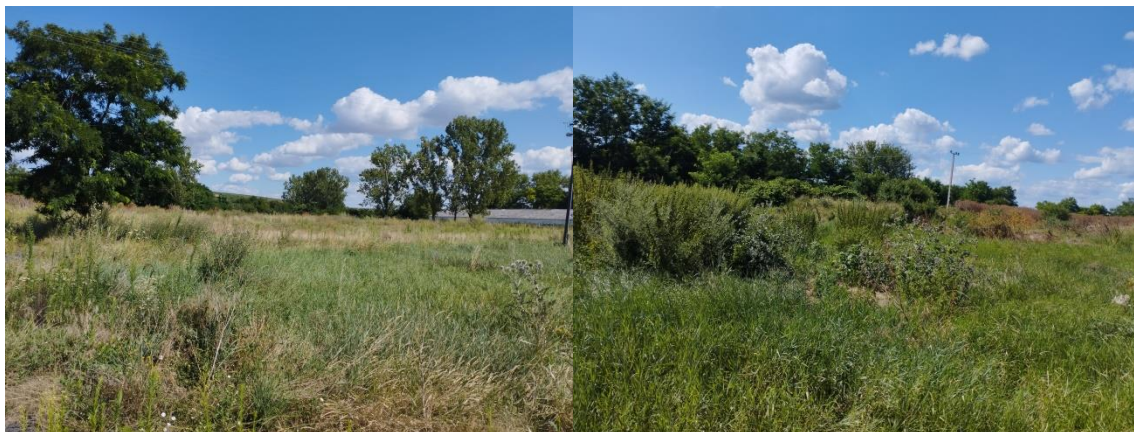
Forrás: helyszíni fényképek A terület jelenlegi állapota

A képeken a vizsgált területen lévő erősen leromlott állapotú növénytakarsulás, ruderalia, az 1. és 4. képen a háttérben a patakparti védendő növénytakarsulás látható.”

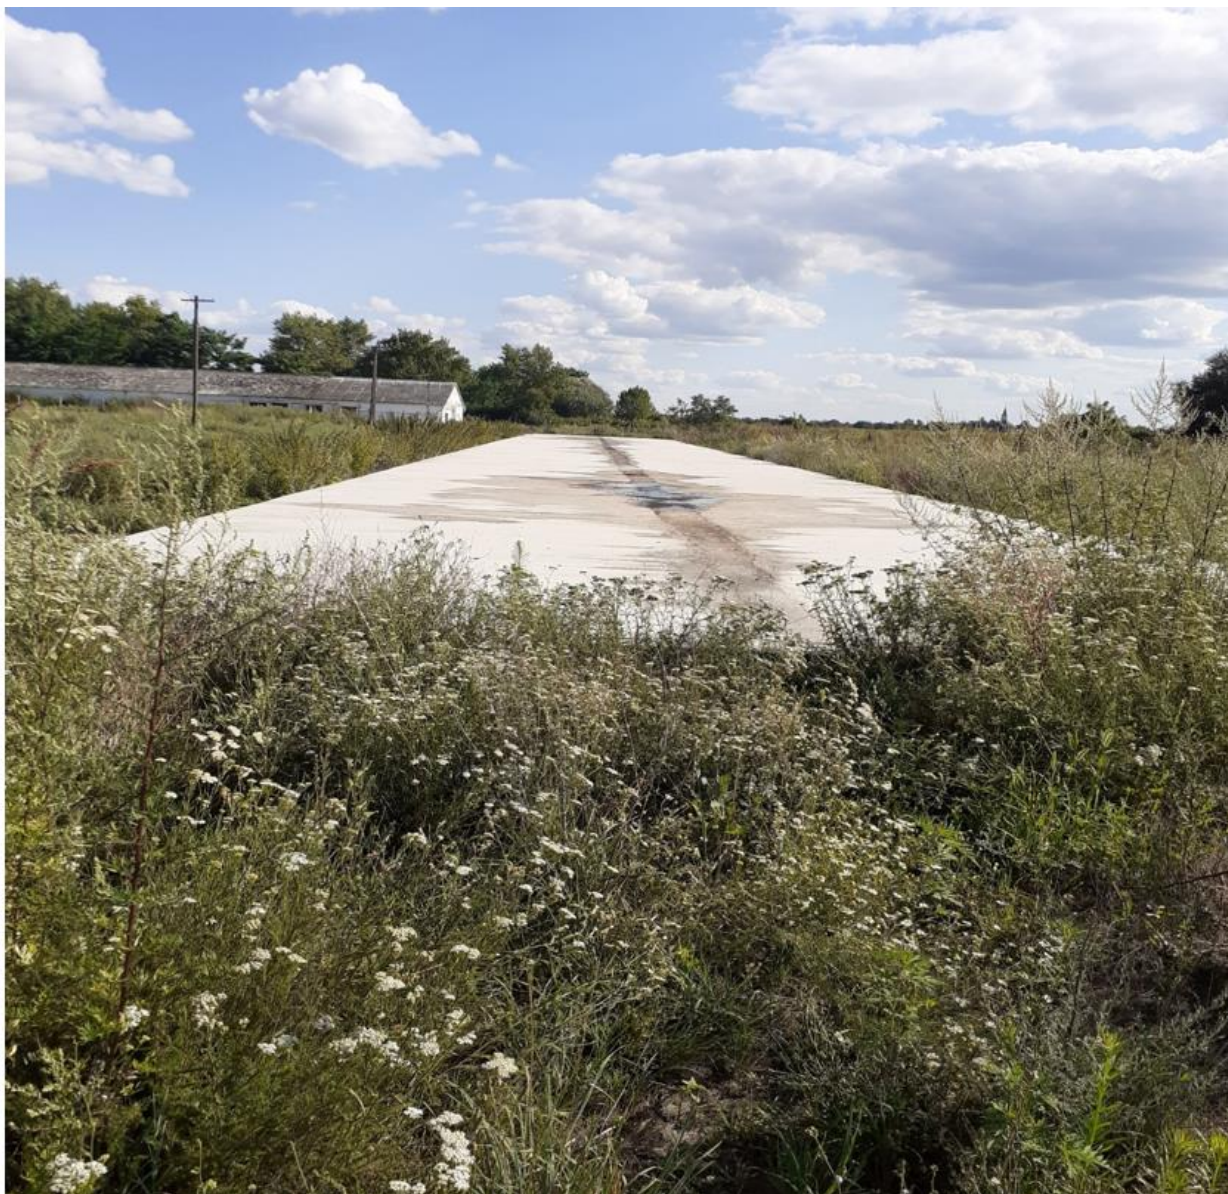
Az egykori magánúttól D-re lévő területen jelenleg egy korábbi istálló és egy betonépület alap van, melyek bontására a KHV szerinti beruházás II. és III. ütemének kezdése előtt kerül sor.

Helyszíni fénykép - Bontandó istállóépület és betonalap

A brojlercsirke nevelés az előzőekben csatolt fotón is látható még meglévő, bontás előtt álló, betonozott aljzatú zárt épületben történt. A fotón látható másik beton alap újabb nevelő épület építéséhez készült, ennek befejezésére, ebben csirke nevelésére azonban már nem került sor.
