**GEOSOL Kft. halmajugrai G1 telephely**  
**Egységes Környezethasználati Engedély Felülvizsgálata**  
**Élővilág védelmi tervfejezet**

# 1. Élővilágvédelmi tervfejezet

## 1.1. Az élővilágra vonatkozó környezetterhelés és igénybevétel bemutatása

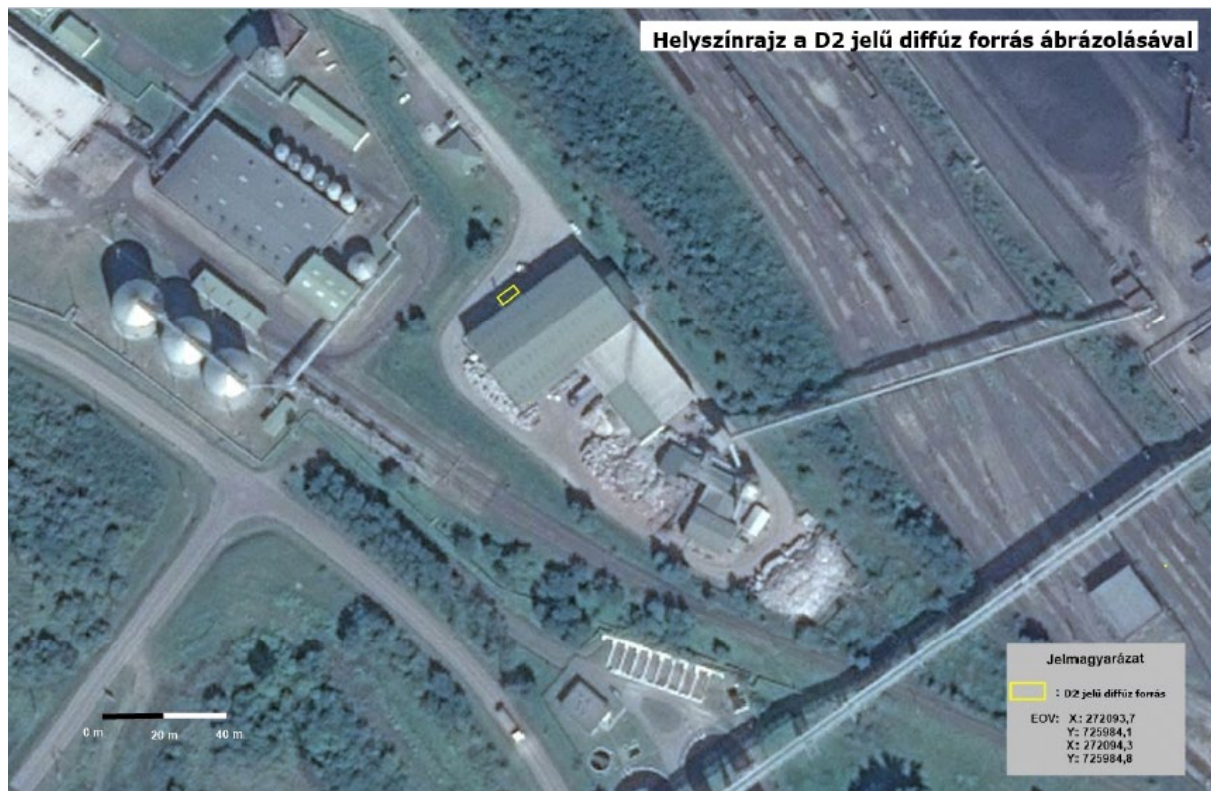
1. ábra: A GEOSOL Kft. G1 telephelye és közvetlen környezetének helyszínrajza

Ahogy az **1. ábrából** is jól kivehető, a telephely területének döntő hányada beépített, burkolt felület; a (parkosított) zöldfelület nem éri el G1 telephely összterületének a 12%-át sem; mindössze 704 m<sup>2</sup>. A telek északi, észak-keleti oldalán ez utóbbi mindössze a töltés lábánál húzódó keskeny sávra korlátozódik, a déli oldalon valamivel szélesebb a növényesített sáv, ahogy a következő felvételeken is látható. (Az üzemi épületek és a vasút között található töltés részűje nem tartozik a G1 telephely területéhez.)

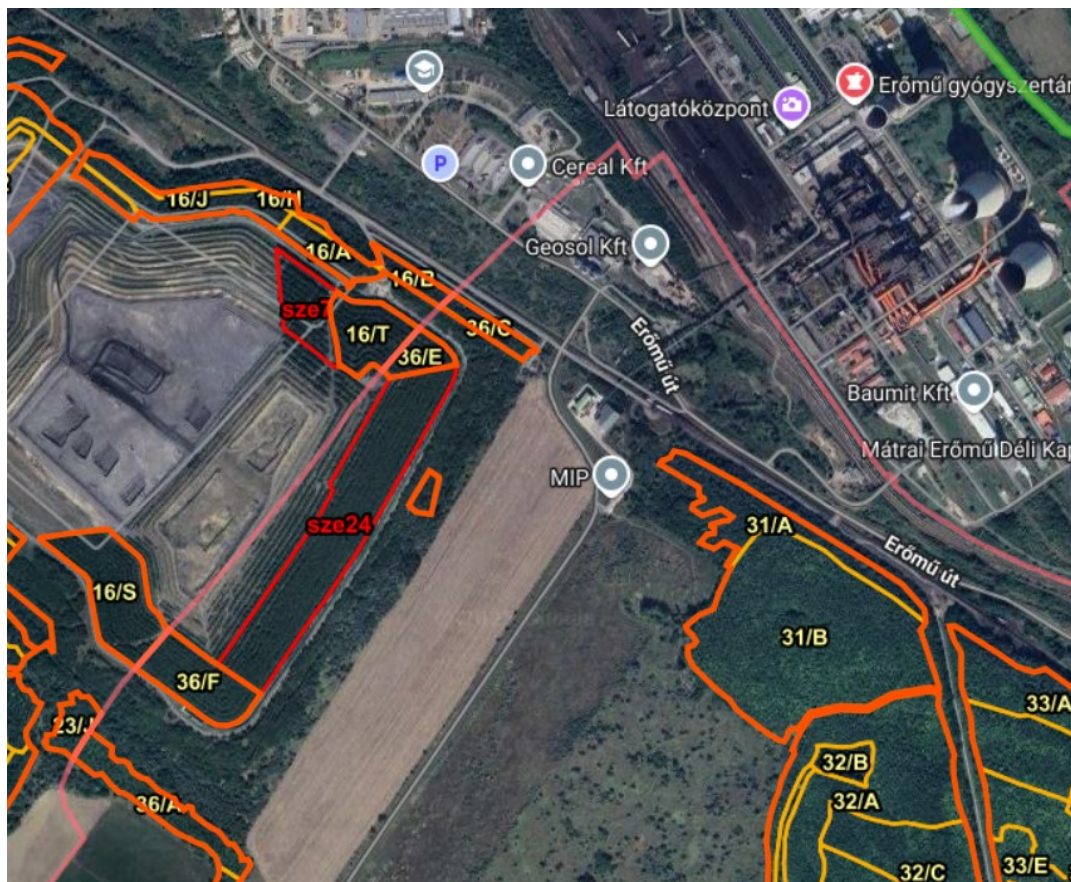
2. ábra: Üzemtervezett erdőállományok a G1 telephely környezetében (forrás: <https://erdoterkep.nebih.gov.hu/>)

A telephely és közvetlen hatásterülete nem érint erdőt, délre, délnyugatra az iparvágányon túl akácos kultúrerdők találhatók.

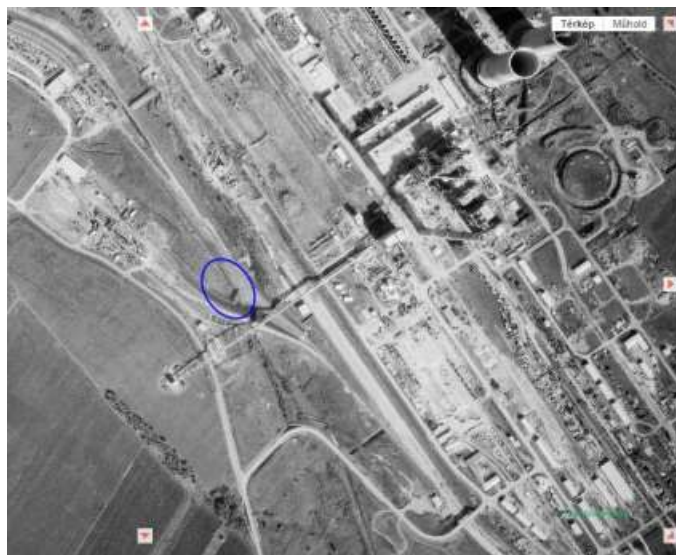
**3. ábra: A telephely és tágabb környezete egy 1968-ban készült légi felvételen (forrás: fentrol.hu, a 2020. október-novemberben a G1 telephelyre készült Alapállapot-jelentésből átvéve)**

Az alábbi ábrán közölt korabeli felvételen érzékelhető, hogy mind a telephely területe, mind a környező terület már jóval a vizsgált tevékenység megkezdése előtt degradáltnak volt tekinthető, a felülvizsgálat tárgyát képező tevékenység megkezdése tehát nem járt élőhelyfelszámolással.

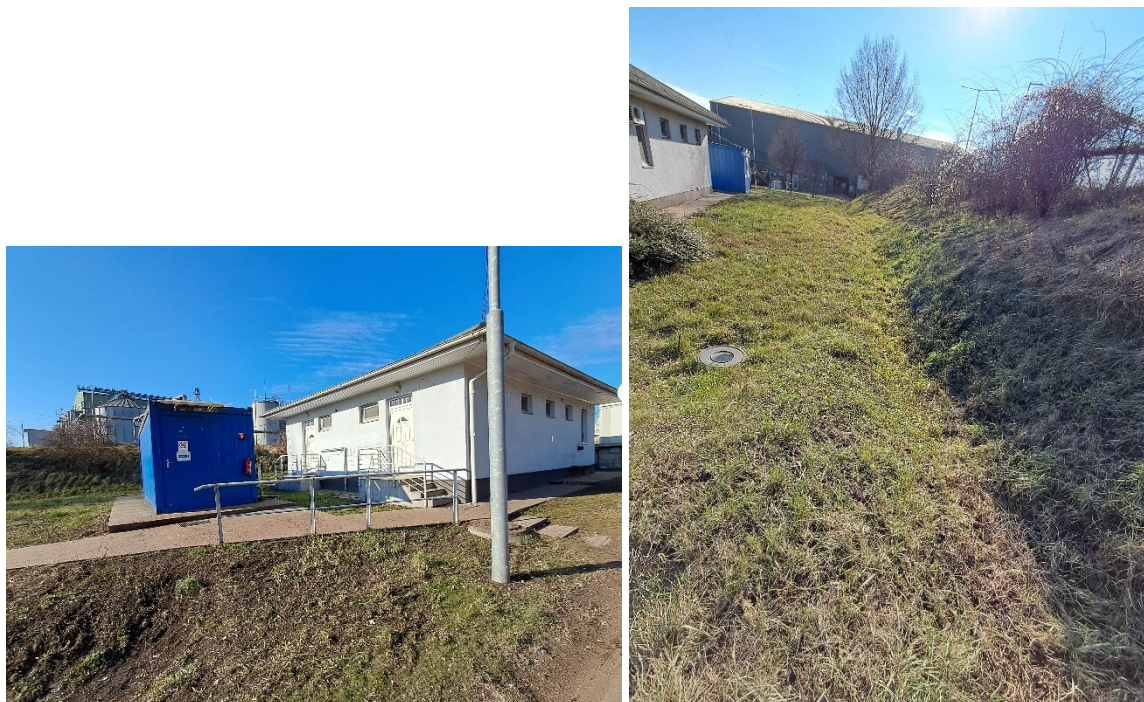
**4. ábra: A telephely déli oldalának növényzete**

A körülkerített, és elviekben a nap 24 órájában üzemelő **telephelynek természetes élővilága nincsen**. A parkosított területen közönséges növényfajok találhatók, védett növényfaj nem él itt, az inváziós fajok távoltartásáról rendszeres fenntartással gondoskodnak. Az élőhely ÁNÉR 2011 szerinti besorolása: U4 Telephelyek, roncsterületek, hulladéklerakók<sup>3</sup>, természetessége a Németh-Seregélyes féle skálán 1-es<sup>4</sup>.

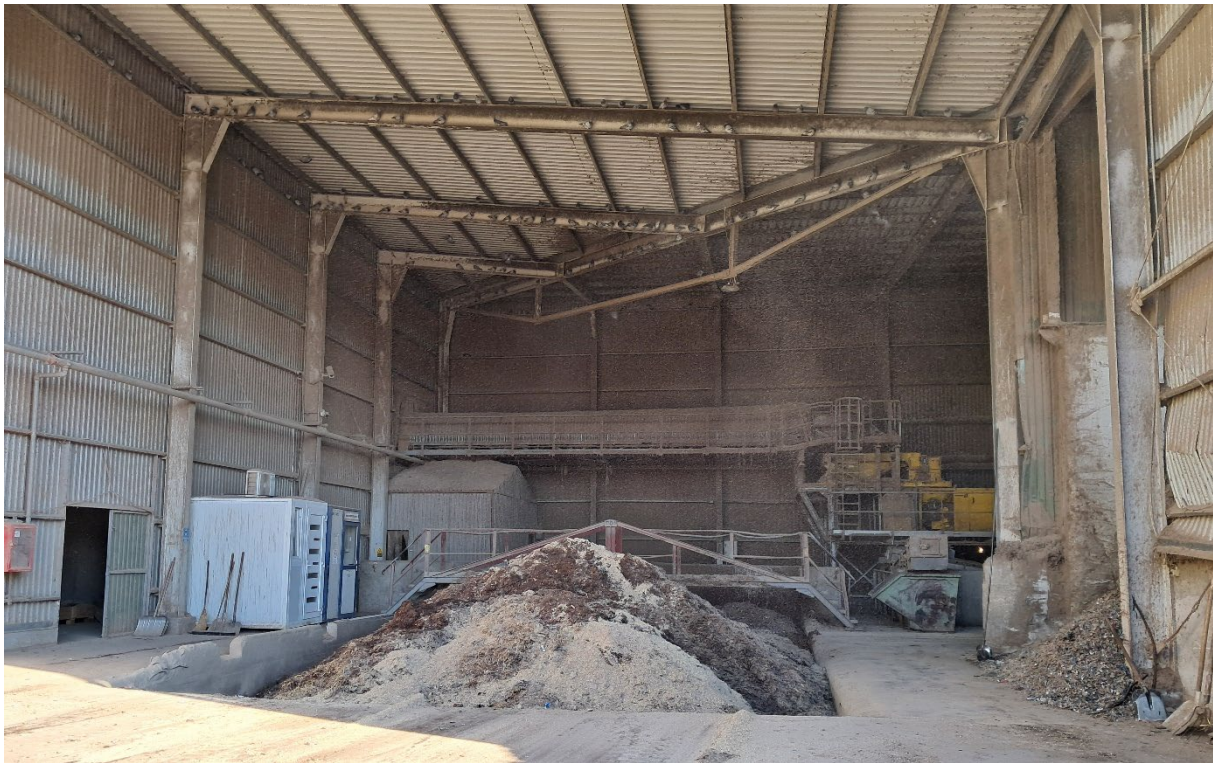
**5. ábra: Födémén üldögélő galambok**

A 2025. évi telepbejáráskor megfigyelhető egyetlen állatfaj a nem védett parlagi galamb (*Columba livia domestica*) volt, mely nagy számban fordult elő a csarnokok területén.
