**K64 FARM Kft.**

## **Környezeti alapállapotjelentés**

**Területi hatály: 3390 Füzesabony-Pusztaszikszó 0308/15 hrsz.**

| <i>Dokumentum készítője:</i> | <i>Készítés dátuma:</i> | <i>Dokumentum azonosítója:</i> |
|---|---|---|
| <b>WENFIS Mérnök Iroda Kft.</b><br>2100 Gödöllő, Antalhegyi út 55.<br><a href="http://www.wenfis.hu">www.wenfis.hu</a><br><a href="mailto:info@wenfis.hu">info@wenfis.hu</a><br>+36 (20) 6690090 | 2026. május 7. | WENFIS-2026/00256 |

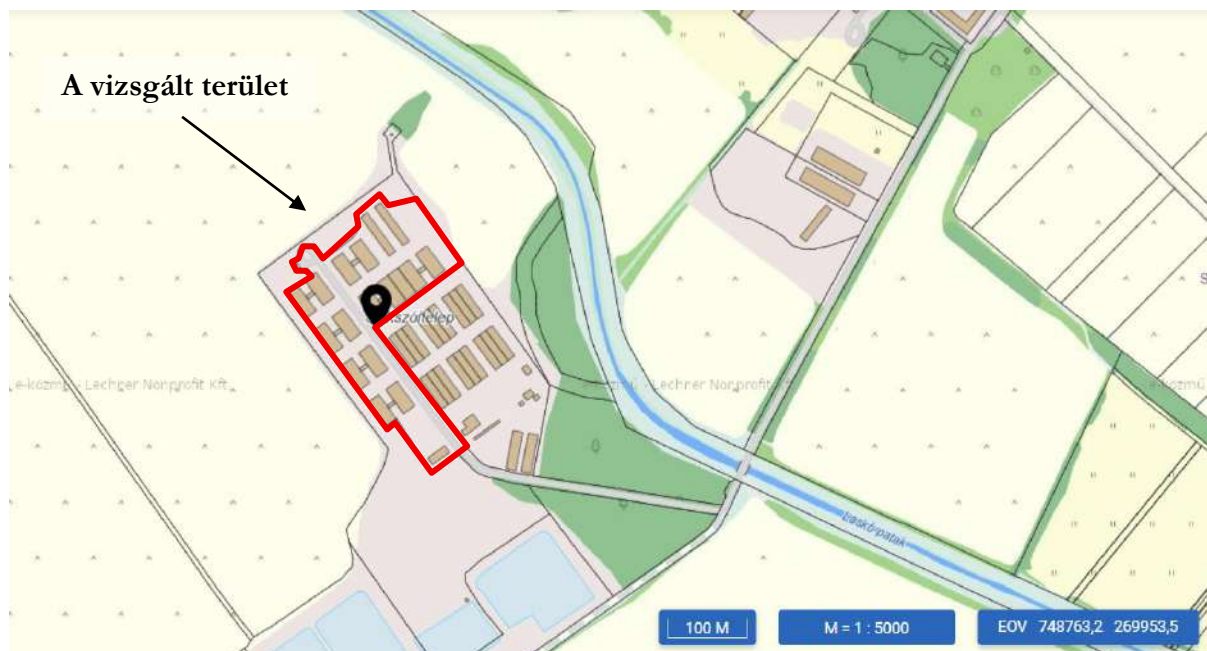
2. ábra A vizsgált terület elhelyezkedése<sup>2</sup>

A vizsgált terület a következő ingatlanon található, melynek az elhelyezkedése az 1. képen látható.

- 3390 Füzesabony-Pusztaszikszó 0308/15 hrsz.

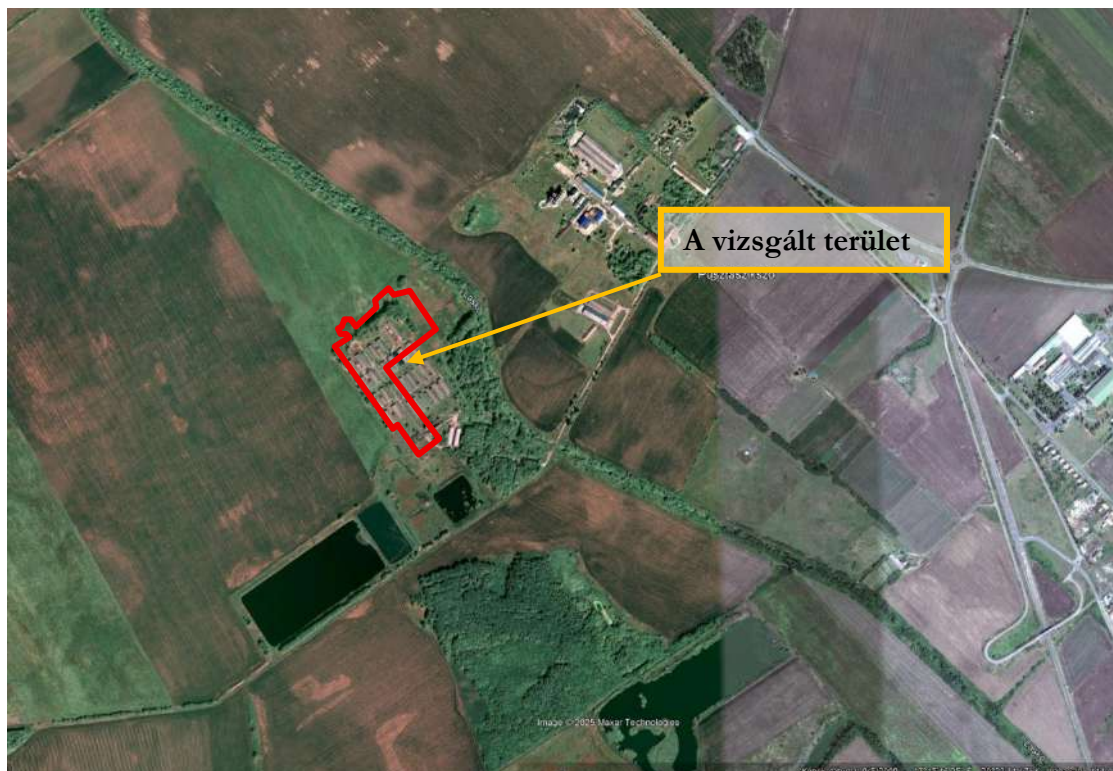
3. ábra A vizsgált terület 2009-ben<sup>3</sup>

A felülvizsgált ingatlan borítottságának változását 2009 és 2022 között, az alábbi műholdfelvételeken mutatjuk be:

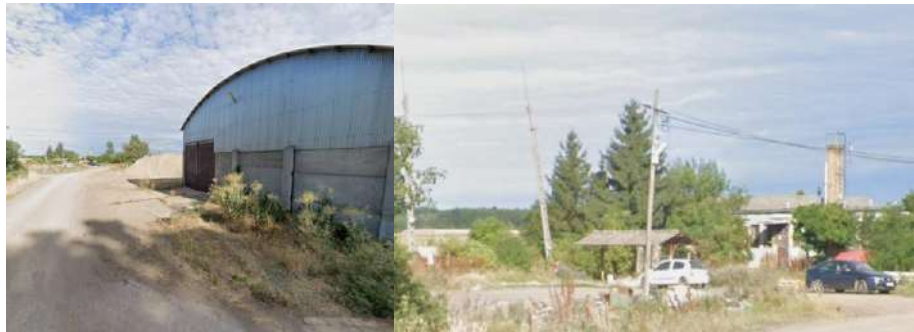
1. kép Terület jelenlegi állapota

A vizsgált időszakban 2009 és 2024 között a műholdképek tanúsága szerint a területen végig láthatóak az egykori állattartótelep épületei. A területen tevékenység az elmúlt 5 évben nem folyt.

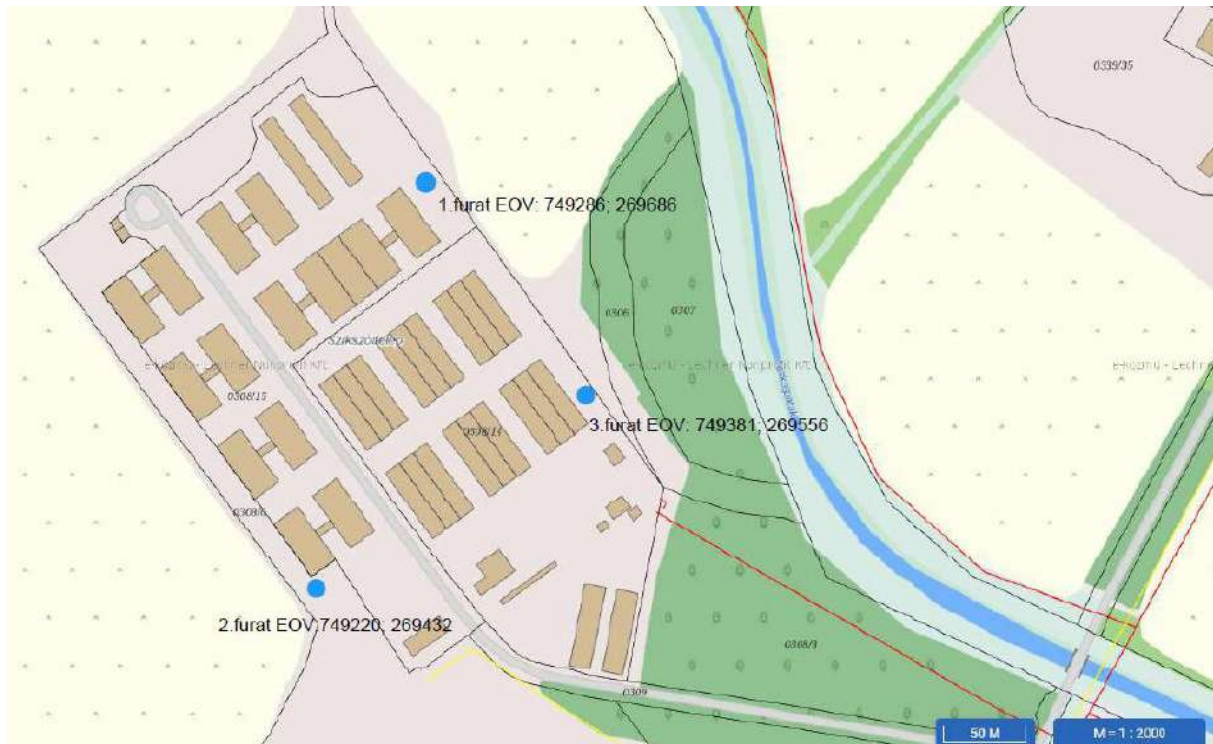
18. ábra Talaj- és talajvízmintavételi pontok elhelyezkedése<sup>20</sup>

A talaj- és talajvíz mintavételi furatok helye úgy került kijelölésre, hogy a telephely szennyezettségi állapotáról átfogó képet kapjunk. A fúrásokat három helyen végezték, melyeket 1.furat, 2.furat, 3.furat jelű pontokkal jelöltek, elhelyezkedésük az alábbi helyszínrajzon látható.

A mintavételi furatokból 4,5 m mélységig 1 m-nél és 3 m-nél vettek 1-1 db talajmintát, így összesen 6 db talajminta vizsgálatára került sor. Érzékszervileg egyik minta esetében sem lehetett kimutatni szénhidrogén szennyezést.
