Mellékletek

Budapest XIV. kerület, Zugló-Városcsúcs projekt II-III. ütem
Az elvégzett ingatlanfejlesztés környezetvédelmi teljesítményértékelése

Az egykori területhasználatok archív térképeken és légifelvételeken

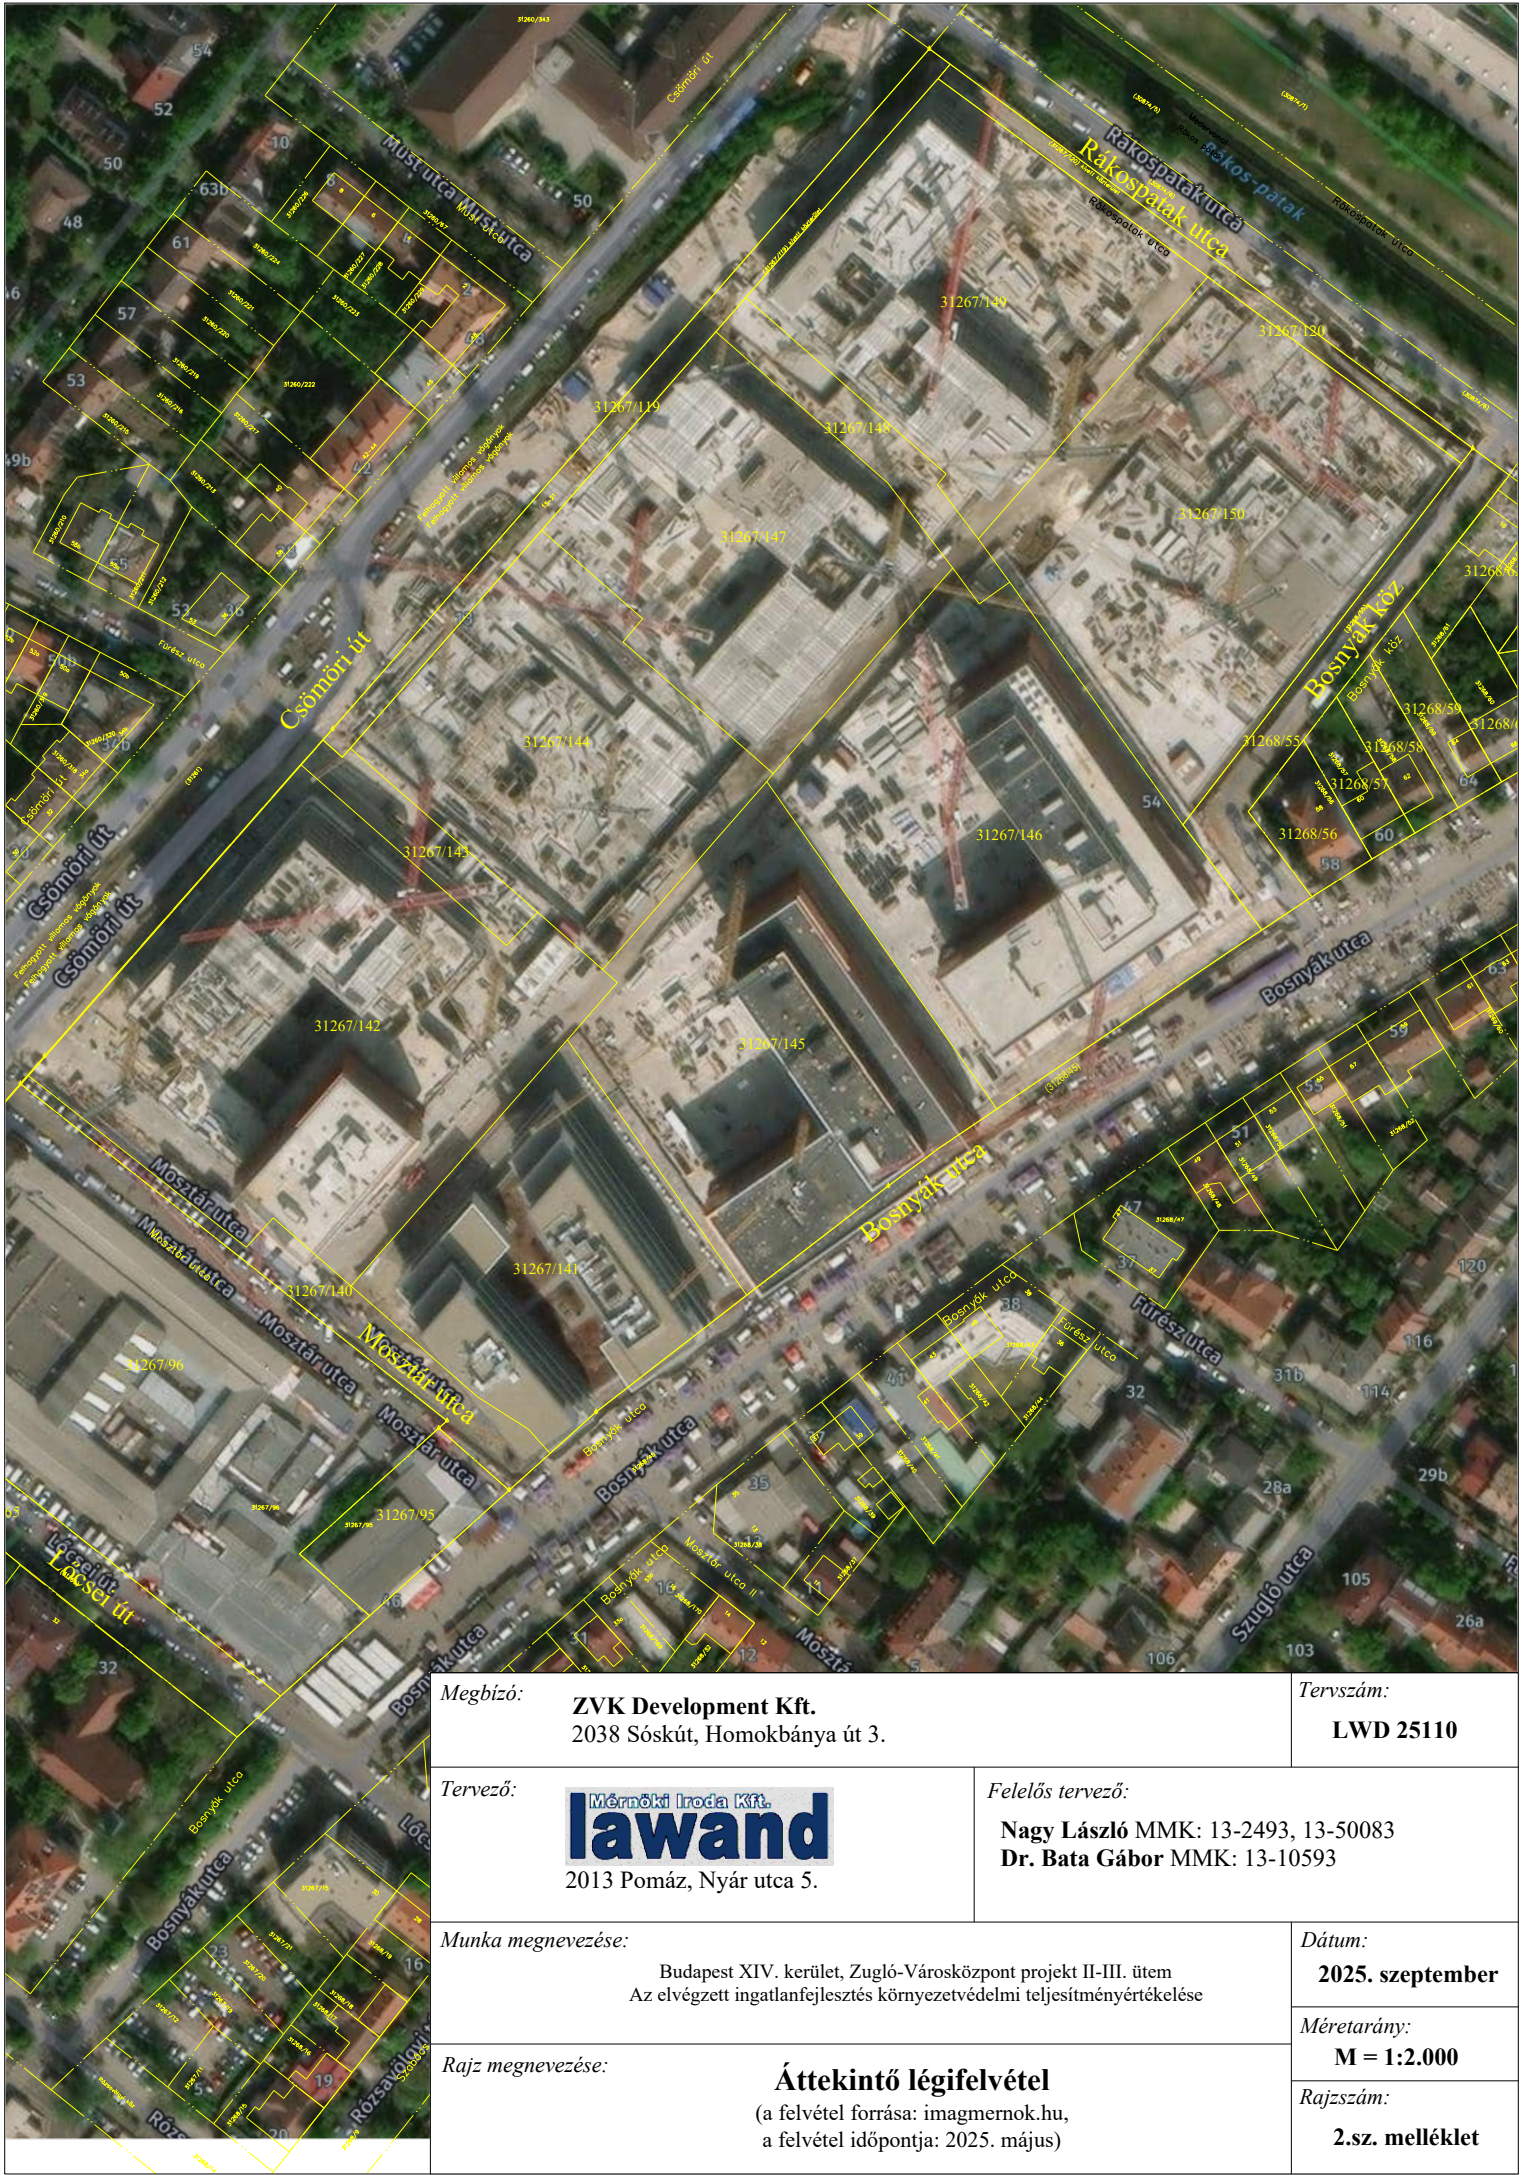
2.sz. melléklet

Áttekintő légifelvétel
(a felvétel forrása: imagemernok.hu,
a felvétel időpontja: 2025. május)

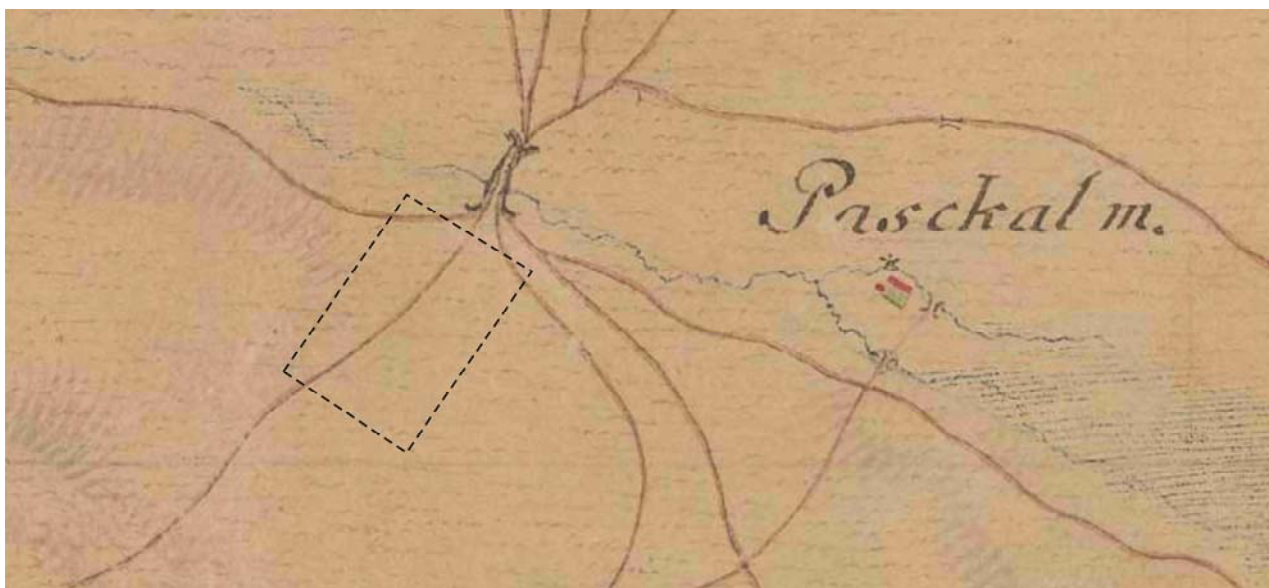
1. ábra A tervezési terület Magyarország Első Katonai Felmérés térképén (1782-1785) képernyőkivágot, a tárgyi terület elhelyezkedését szaggatott vonallal jelöltük (forrás: <https://maps.arcanum.com>)

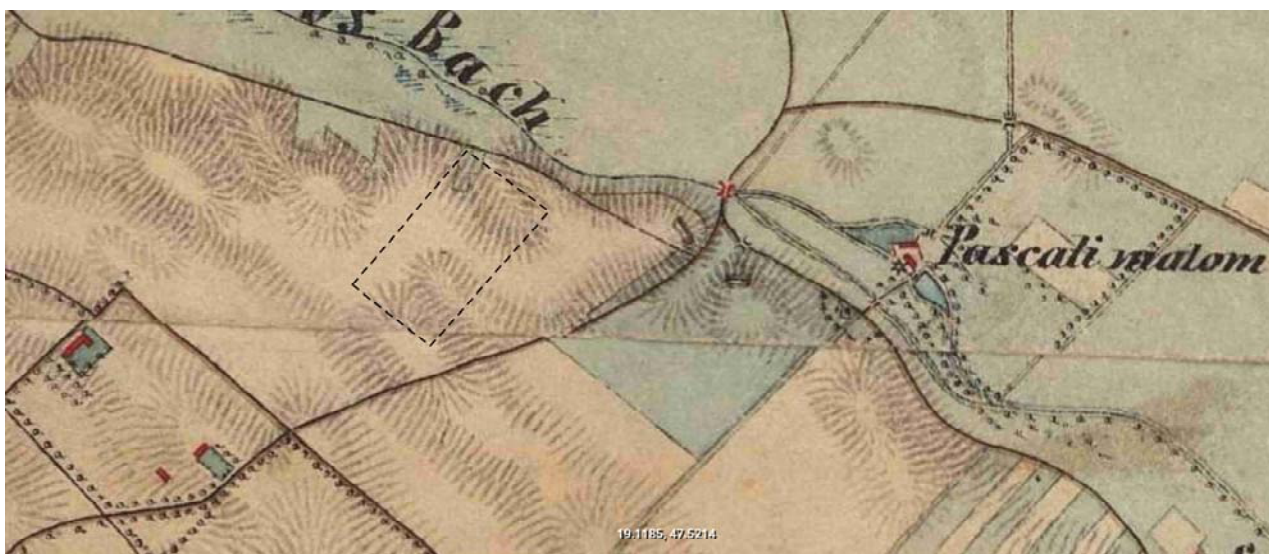
2. ábra A tervezési terület a Magyar Királyság (1819-1869) Második katonai felmérés térképén képernyőkivágot, a tárgyi terület elhelyezkedését szaggatott vonallal jelöltük (forrás: <https://maps.arcanum.com>)

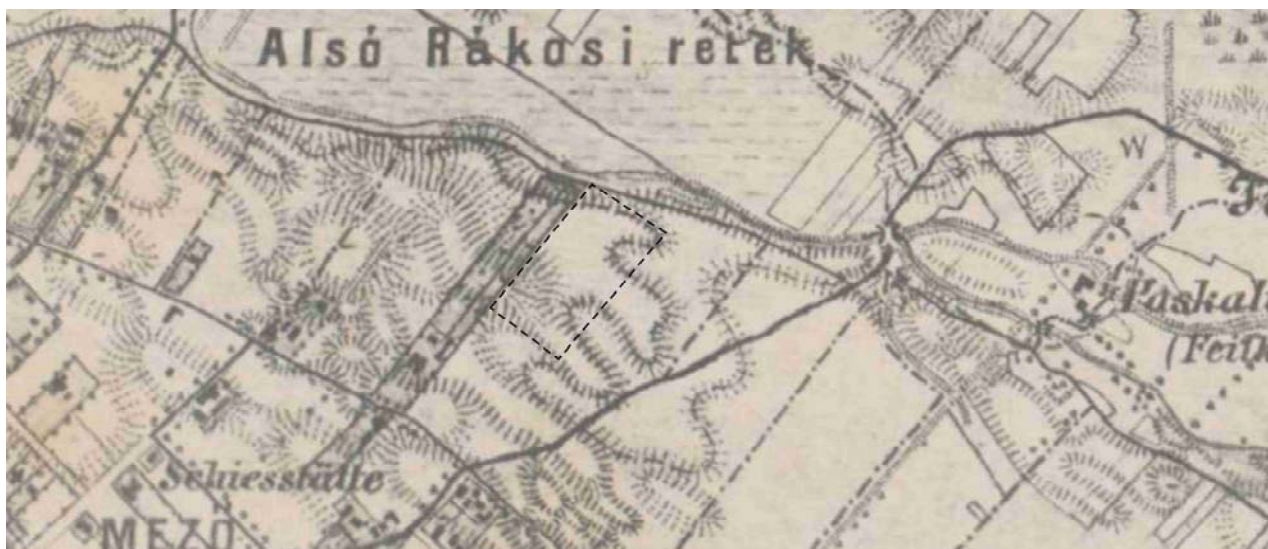
3. ábra A tervezési terület a Habsburg Birodalom (1869-1887) Harmadik Katonai Felmérés térképén képernyőkivágot, a tárgyi terület elhelyezkedését szaggatott vonallal jelöltük (forrás: <https://maps.arcanum.com>)

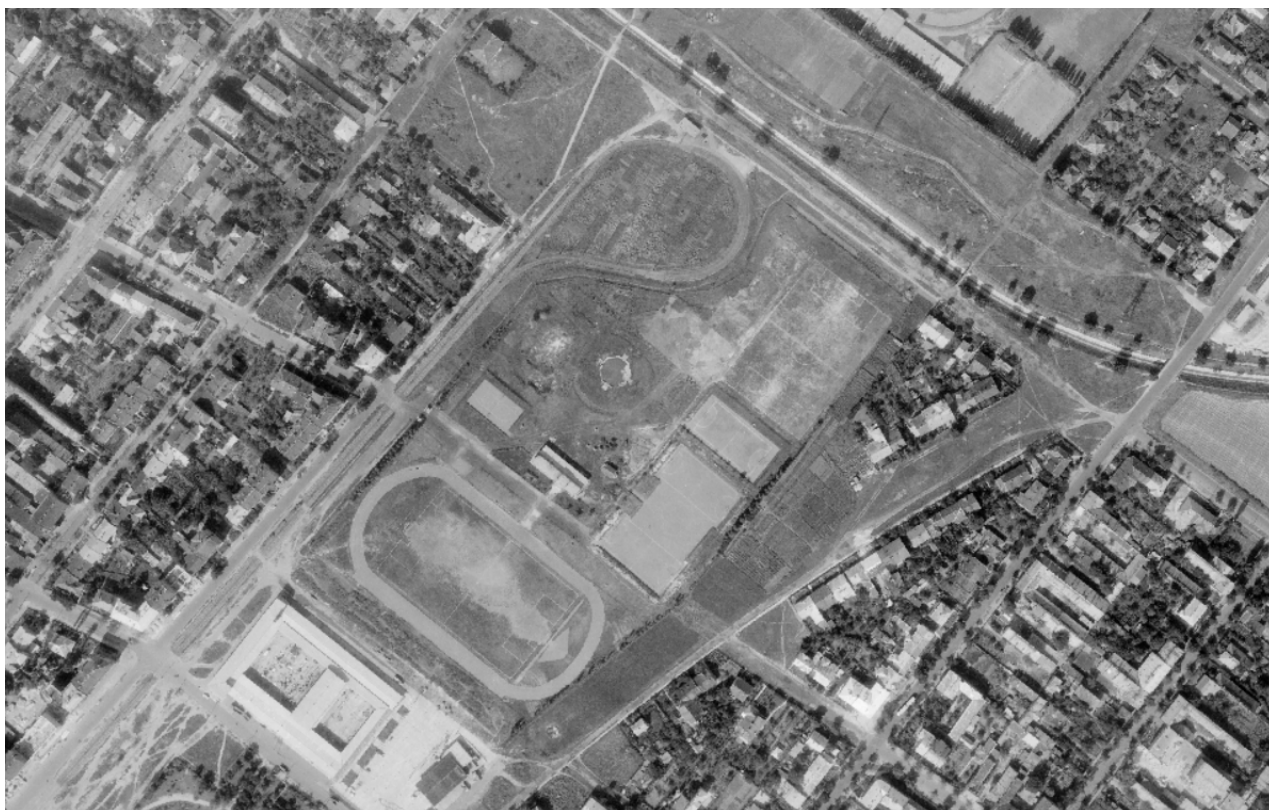
7. ábra A tervezési terület az 1963. szeptember 4-i légifelvételen
 (a légifelvétel forrása: képernyőkivágot, Budapest XIV. kerülete (249) 1963-0127-3757 számú felvétel, fentrol.hu)

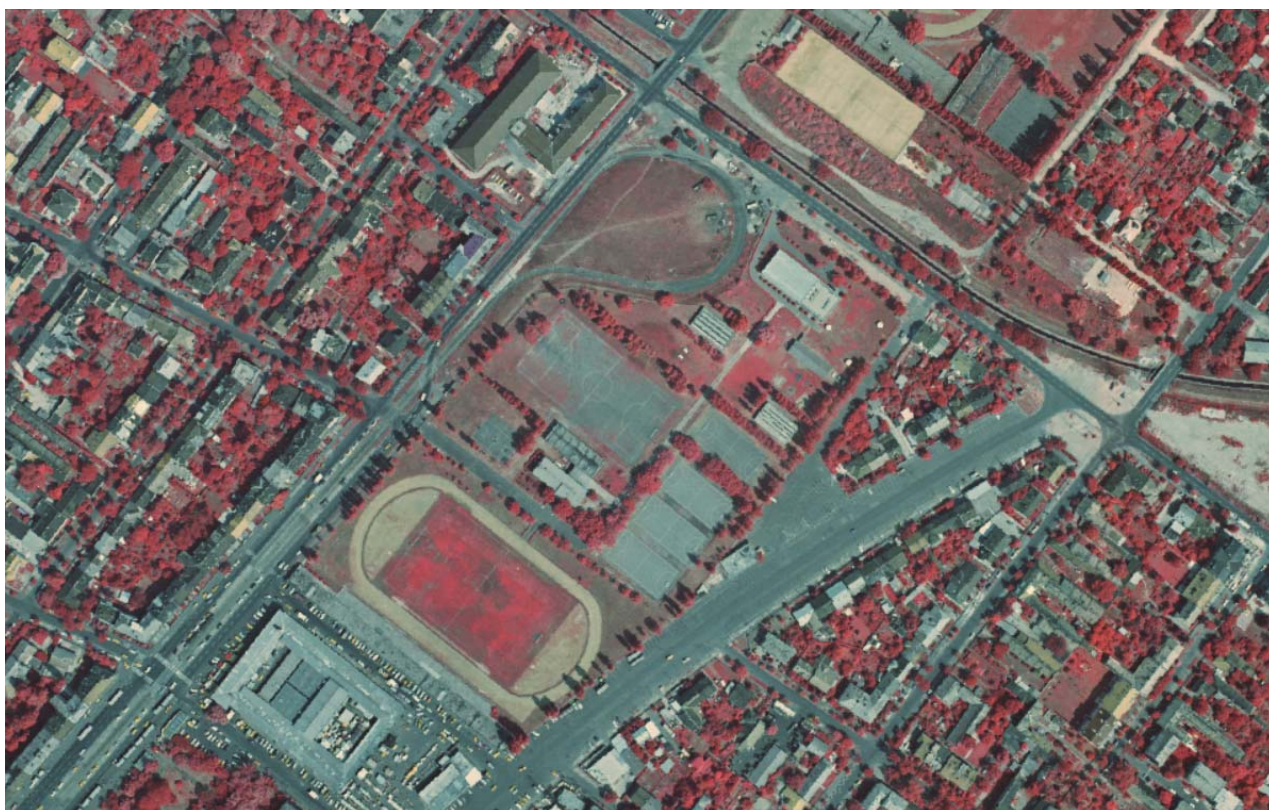
8. ábra A tervezési terület az 1992. július 21-i infravörös légifelvételen
 (a légifelvétel forrása: képernyőkivágot, Budapest XIV. kerülete (249) 1992-0035-9624 számú felvétel, fentrol.hu)

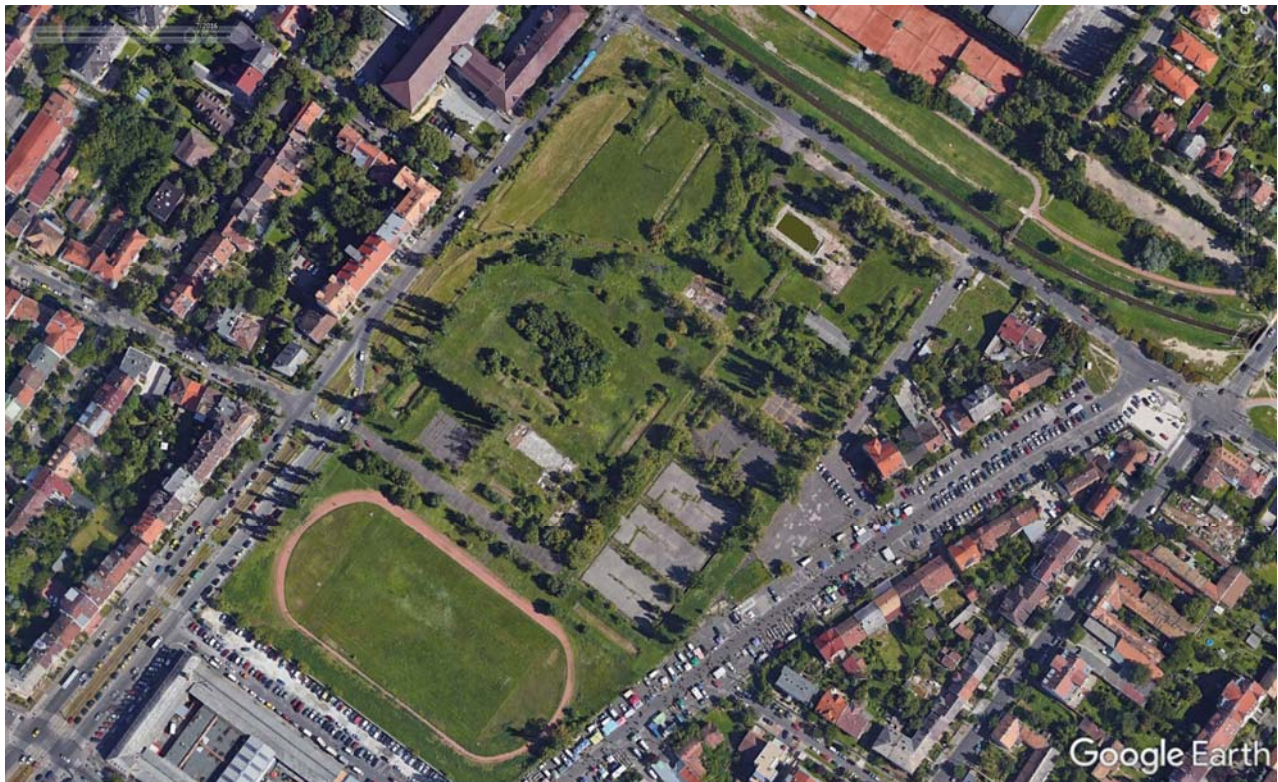
9. ábra A tervezési terület a 2016. július 10-i légifelvételen
(a légifelvétel forrása: képernyőkivágot, Google Earth Pro)
