Bartik Tibor ev. Broilercsirke nevelő telep

Szentpéterfa 055/3 és 055/32 hrsz. alatti telephely

Alapállapot-jelentés

(A 219/2004. Korm. rendelet 13. számú melléklete szerint)

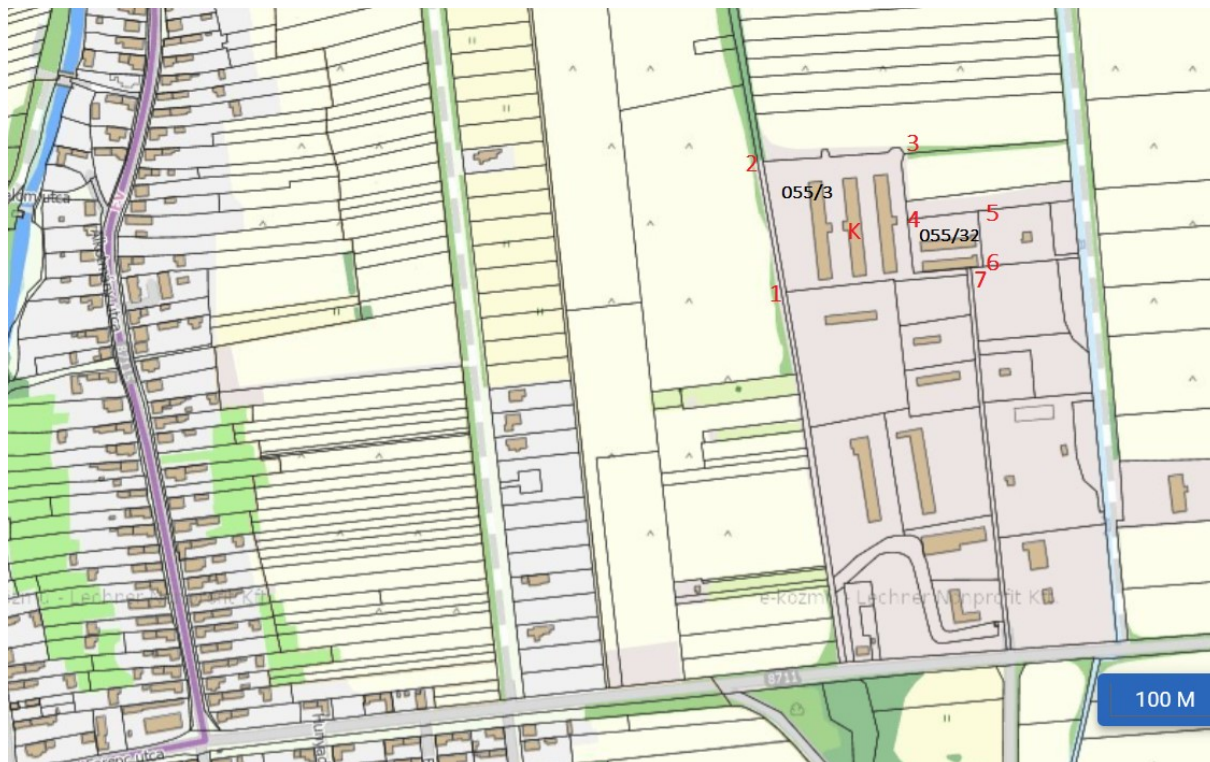
Y	X
1	455600	198104
2	455578	198223
3	455707	198231
4	455711	198170
5	455775	198177
6	455765	198127
7	455765	198120
K	455665	198162

Telephely központi EOY koordinátái: Y: 455665 X: 198162

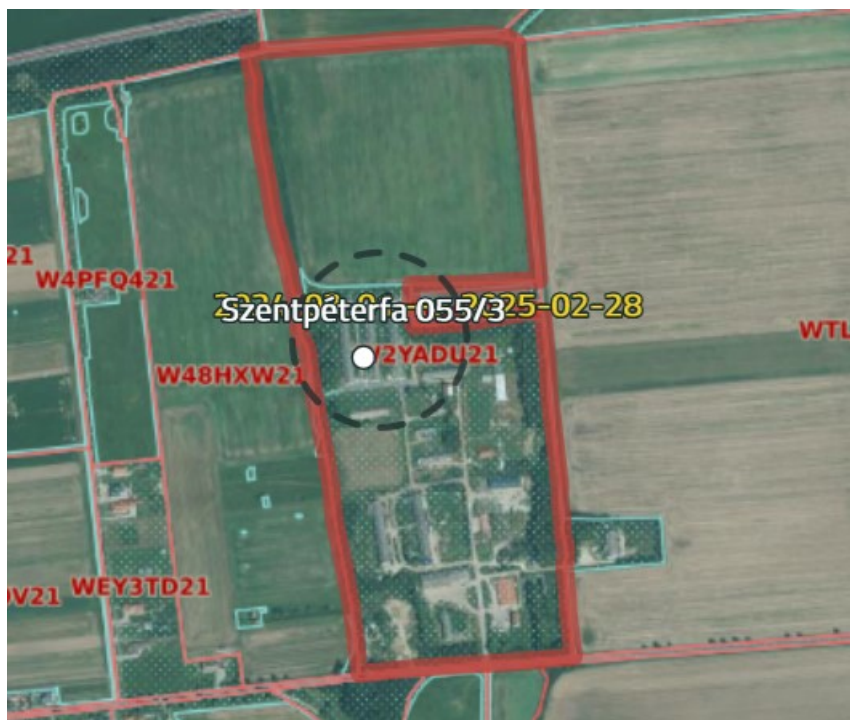
MEPAR rendszer azonosítása szerint:

Blokkazonosító W2YADU21	Érvényesség kezdete 2024-03-01
Vármegye Vas	Település Szentpéterfa
Fizikai blokk nagysága	21.8478 ha
12%-nál nagyobb lejtésű terület: 0.001 ha	17%-nál nagyobb lejtésű terület: 0 ha
Kedvezőtlen adottságú terület	KAT20
Érzékeny természeti terület	-
Nitrátérzékeny természeti terület	Igen típusa Eutro
Vízbázis védelmi terület pontszáma	Nem
Magas természeti értékű területek	Nem MTÉT
Vásárhelyi-terv továbbfejlesztési terület	Nem
Árvíz veszélyeztetett terület	Nem
Szélrózsiával veszélyeztetett terület	
Aszály érzékeny terület	Nem
Natura 2000 területre készül fenntartási/fejlesztési terv?	Nem
