**TVK-TIFO Ipari komplexum**

**MOL Petrolkémia Zrt.**

**A Tisza folyón, a tisztított szennyvíz kibocsátási pont körül  
tapasztalt habzás kivizsgálása**

**Értékelő jelentés és intézkedési terv**

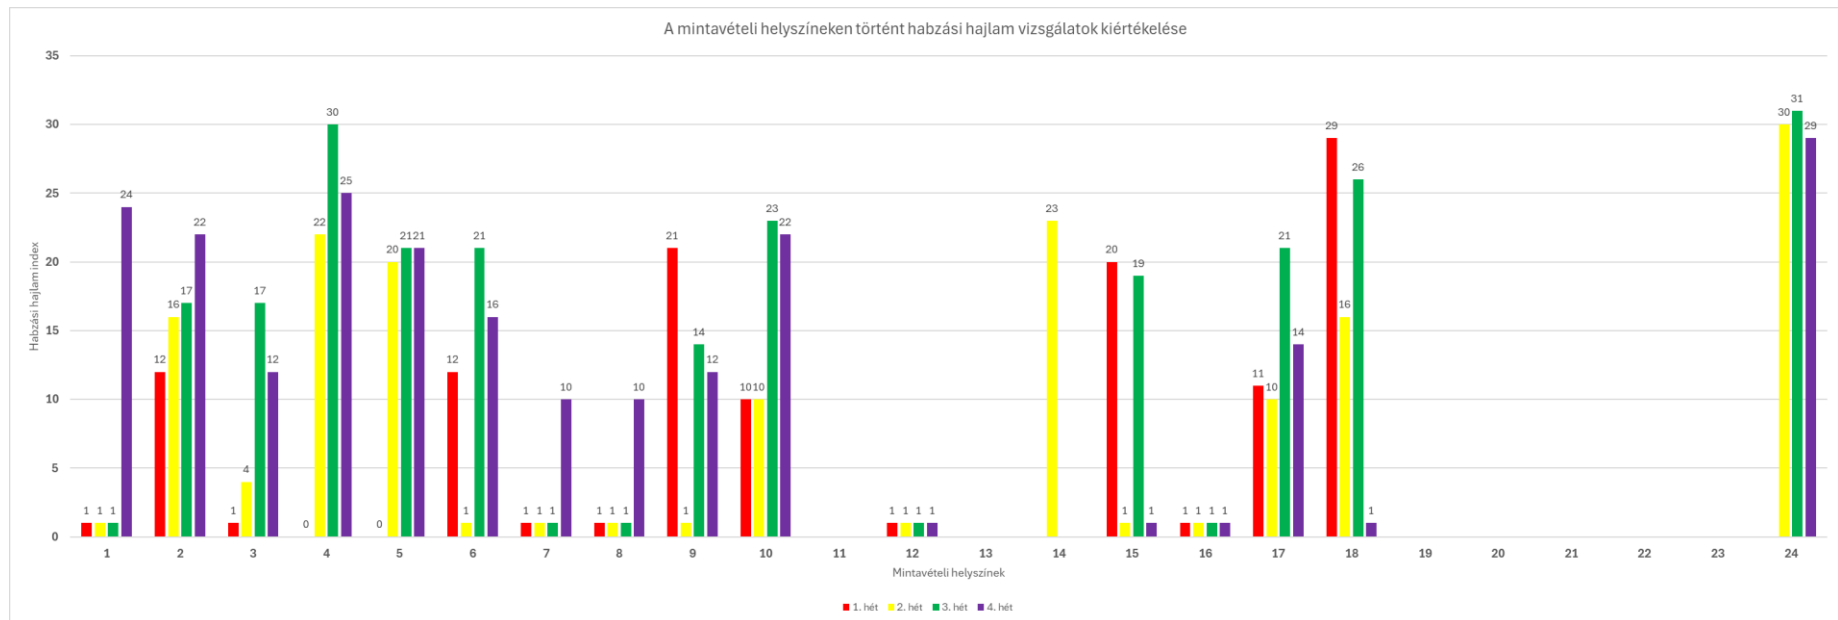
7.2.1. ábra: Terepi habzási hajlam index változása az egyes mintavételi pontokon

A helyszíni habzási hajlam vizsgálatok eredményei és azok értékelése, a habzási hajlam indexek a 7.2.1. mellékletben kerülnek bemutatásra, míg az egyes mintavételi pontokon a habzási hajlam indexek időbeli változását a 7.2.1. ábra mutatja be.

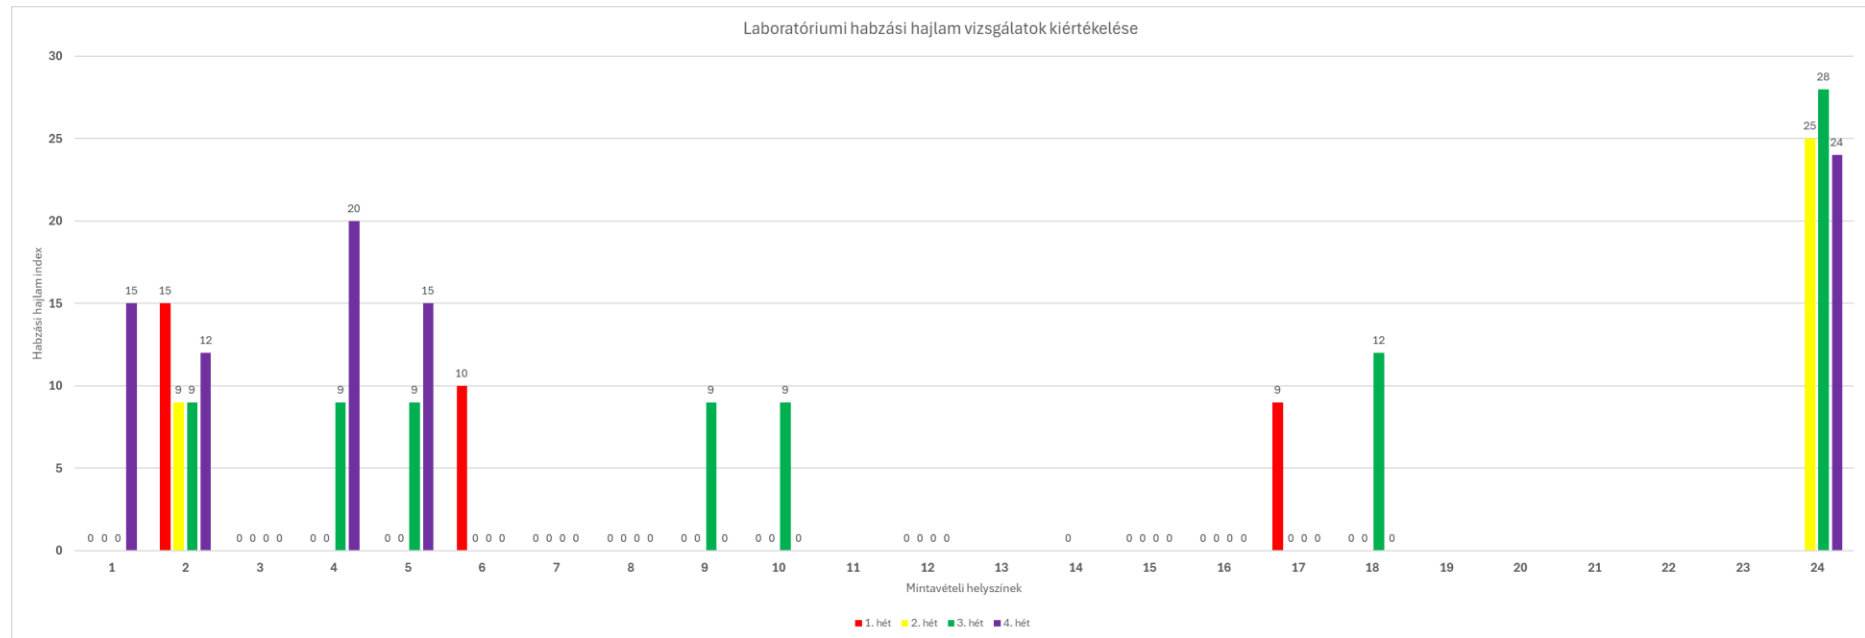
7.3.1. ábra: Laboratóriumi habzási hajlam index változása az egyes mintavételi pontokon

A laboratóriumi habzási hajlam vizsgálatok eredményei és azok értékelése, a habzási hajlam indexek a 7.3.1. mellékletben kerülnek bemutatásra, míg az egyes mintavételi pontokon a habzási hajlam indexek időbeli változását a 7.3.1. ábra mutatja be.

A grafikonon ábrázolt laboratóriumi tesztek eredményeinek értékeléséből kapott habzási hajlam index értékek eltérése, a helyszíni vizsgálatok megfigyeléseiből számított index értékektől, vélhetően a mintavétel, illetve a mintabeszállítás és feldolgozás között eltelt idő alatt, a mintákban esetleges lejátszódó kémiai folyamatok szennyezőanyag degradációjából adódhatnak.

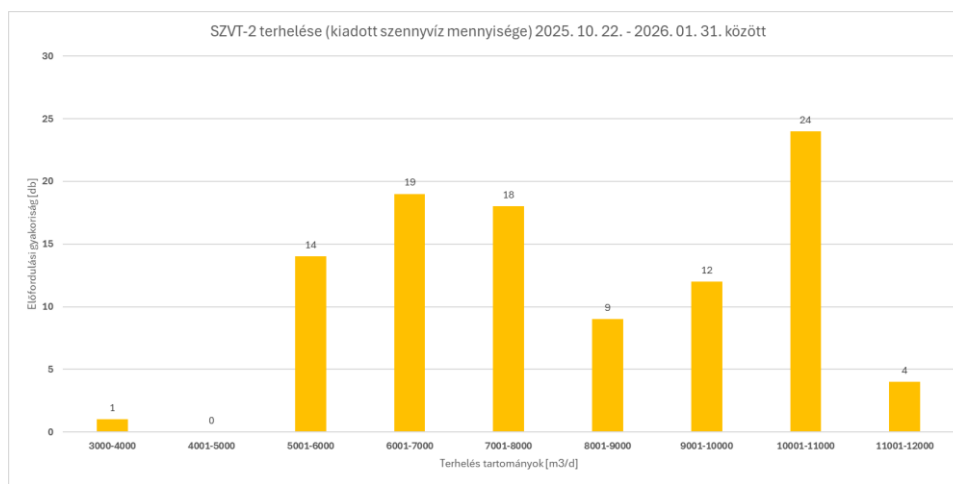
9.2.2. ábra: SZVT-2 szennyvíztisztító hidraulikai terhelés gyakoriság függvénye

Az SZVT-2 vízforgalmi adatait és működését vizsgálva megállapítható, hogy a biológiai tisztító rendszer hidraulikai terhelése széles tartományban ingadozik, melynek következtében tápanyag (lebontandó szennyező anyag) tekintetében a biológiai fokozat alul-, illetve túlterheltté válhat.

Az SZVT-2 elmúlt kb. 100 nap hidraulikai terhelésének gyakoriság függvénye alapján az látszik, hogy az elmúlt időszakban közel ugyanolyan rendszerességgel fordult elő 5-7000 m<sup>3</sup>/d terhelés, mint 9000-12000 m<sup>3</sup>/d, ami jelentős terhelésváltozásnak számít a szennyvíztisztító biológiai tisztítási fokozatának működése szempontjából (9.2.2. ábra).
