M7 autópálya 16+249 (M0) - 90+603 (Balatonvilágos) km
szelvények közötti szakasz fejlesztése érdekében

MKIF Magyar Koncessziós Infrastruktúra Fejlesztő Zrt.
2040 Budaörs, Akron utca 2.
E-mail: mkif@mkif.hu

Utiber Közüti Beruházó Kft.
1115 Budapest, Csóka utca 7-13.
Tel.: +36-1-203-0555, Telefax: +36-1-203-7607
E-mail: tervezes@utiber.hu www.utiber.hu

VIKÖTI Mérnöki Iroda Kft.
1519 Budapest, Pf.: 241.
Tel.: +36-1-814-9700, Telefax: +36-1-814-9703
E-mail: vikoti@vikoti.hu www.vikoti.hu

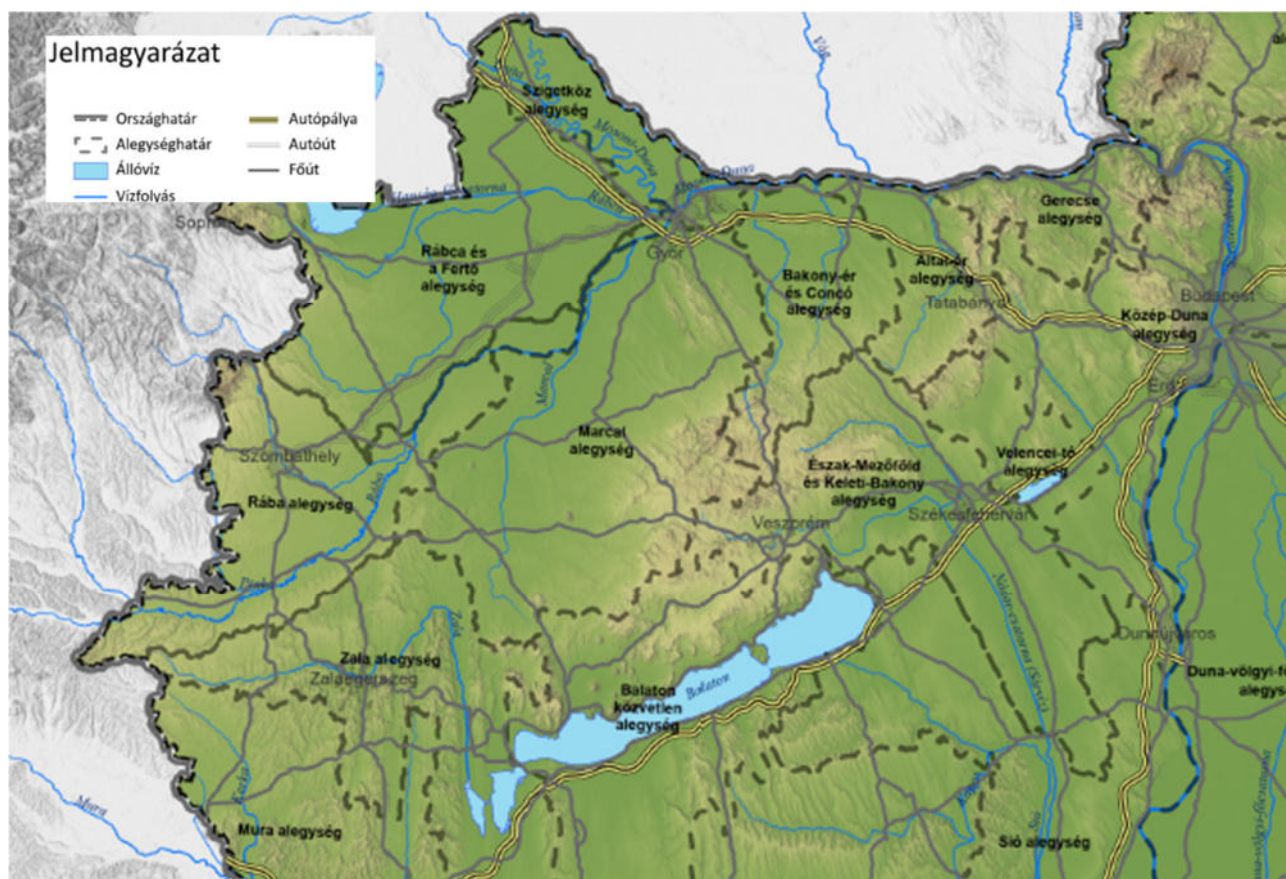
A tervezési terület az Országos Vízyűjtő-gazdálkodási Terv 3 (továbbiakban VGT3) alapján a Közép-Dunántúli Vízügyi Igazgatóság működési területén 4 alegységi terv területére esik az alábbiak szerint:

- Közép-Duna
- Észak Mezőföld és Keleti Bakony
- Velencei-tó
- Sió

1. térkép: M7 által érintett alegységek elhelyezkedése (VGT3 1-1 térképkivágata)
