11. számú melléklet

Alapállapot-jelentés

2025.

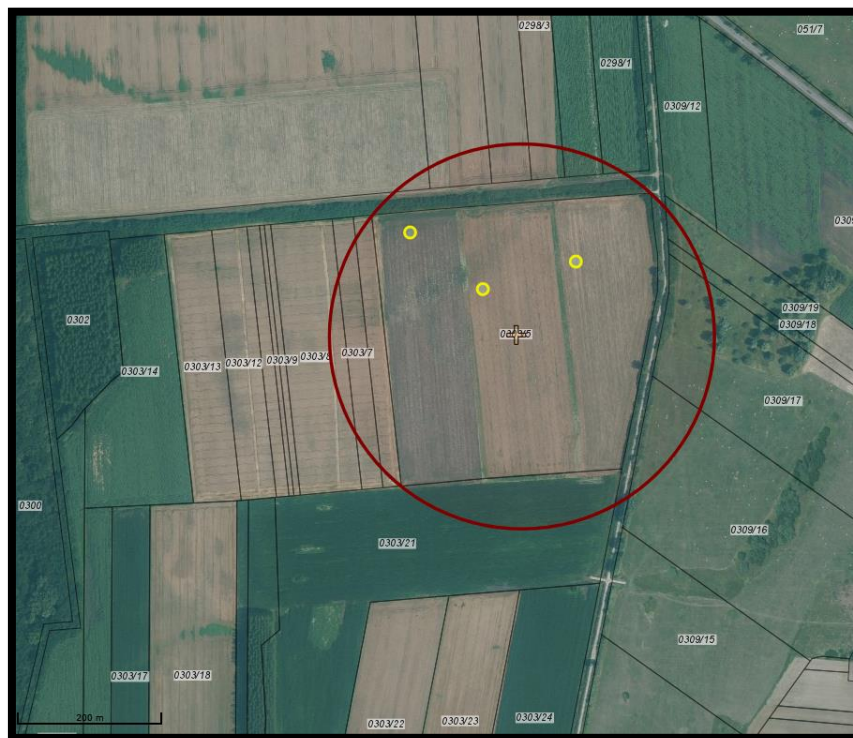
Fúrások Koordinátái:

1. furat 852492, 333937
2. furat 852593, 333857
3. furat 852725, 333896

B szennyezettségi Határértékek	1. furat	2. furat	3. furat
Szulfát-ion mg/l	250	685	405	390
Foszfátion mg/l	0,5	0,97	0,86	0,88
Ammónium-ion mg/l	0,5	0,29	0,18	0,11
Nitrát-ion mg/l	50	1,3	2,5	1,8
Nitrit mg/l	0,5	<0,02	<0,02	<0,07
pH	6,5-9	7,87	7,83	7,83
Elektromos vezetőképesség (µs/cm)	2500	1684	1259	1210
Vízszint		2,50	2,70	2,60
Klorid mg/l	250	-	-	-
Kadmium µg/l	5	<1	<1	<1
Arzén µg/l	10	0,029	0,051	0,240
Kobalt µg/l	20	<2	<2	<2
Cink mg/l	0,2	<0,005	<0,005	<0,005
Ólom µg/l	10	<2	<2	<2
Nikkel µg/l	20	<2	<2	<2
Higany µg/l	1	<0,2	<0,2	<0,2
Réz mg/l	0,2	<0,005	<0,005	<0,005
Molibdén µg/l	20	<2	<2	<2
Króm µg/l	50	<10	<10	<10
Szelén µg/l	10	<1	<1	<1

B szennyezettségi Határértékek	1/1 furat	1/2 furat	2/1 furat	2/2 furat	3/1 furat	3/2 furat
Szint mélység [cm]		0-10	60-250	0-150	250-270	0-60	240-260
Szulfát mg/kg szá.		118	324	<100	347	<100	343
Ortofoszfát mg/kg szá.		10,7	11,6	10,5	10,3	8,22	8,98
Ammónium mg/kg szá.	250	<0,2	1,43	<0,2	<0,2	<0,2	0,50
Nitrát mg/kg szá.	500	19,8	12,5	12,3	11,5	16,8	16,5
Nitrit mg/l mg/kg szá.	100	<0,2	<0,2	<0,2	<0,2	<0,2	<0,2
pH		6,95	7,46	7,71	7,57	7,65	7,54
Elektromos vezetőképesség (µs/cm)	2500	64,3	138	107	118	94,6	150
Kadmium mg/kg szá.	1	0,87	0,86	1,03	0,71	0,87	0,75
Arzén mg/kg szá.	15	7,0	11,3	10,3	5,6	7,9	7,1
Kobalt mg/kg szá.	30	9,9	15,2	16,3	9,8	13,5	9,5
Cink mg/kg szá.	200	96,3	79,6	77,9	92,5	82,9	89,0
Ólom mg/kg szá.	100	28,9	16,4	29,5	22,9	26,8	22,2
Nikkel mg/kg szá.	40	45	44	51	42	47	46
Higany mg/kg szá.	0,5	<0,1	<0,1	<0,1	<0,1	<0,1	<0,1
Réz mg/kg szá.	75	45	32	33	40	36	47
Molibdén mg/kg szá.	7	<1	<1	<1	<1	<1	<1

Az eredményekből látszik, hogy a talajvízminta esetében a tervezett telephely alatt csak a foszfát, szulfát komponensek voltak határérték felett, a nehéz fémek eredményei határérték alattiak. A határérték túllépés az éveken át tartó korábbi területhasználatából, növényvédő szerek alkalmazásából származhat.

Talajminták esetében minden vizsgált komponens határérték alatti, a nehézfémek közül a krómot és a nikkelt leszámítva a többi komponens is.
