**MOLNÁRFARM-2000 SERTÉSTENYÉSZTŐ ÉS ÉRTÉKESÍTŐ KFT.
KISKÖRE, HATHÁZ TANYA 0496/1 HRSZ.
SERTÉSTELEP**

**TELJES KÖRŰ KÖRNYEZETVÉDELMI FELÜLVIZSGÁLATI
DOKUMENTÁCIÓ**

KISKÖRE, 2023. JANUÁR

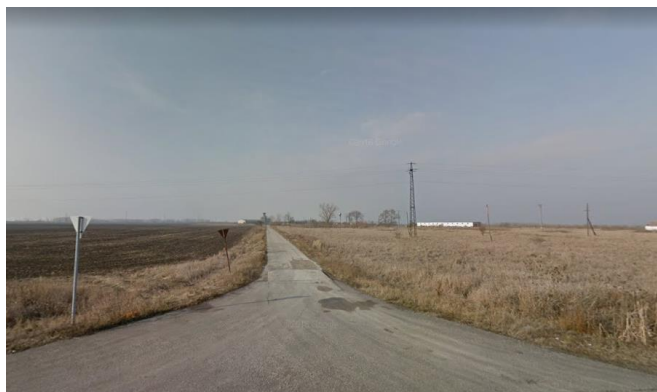
A telepet egy kb. 550 méteres saját betonozott üzemi út kapcsolja össze a 3213. sz. úttal. A teherforgalom kétszárnyas dróthálós kapun keresztül juthat be a telepre. A kapu mögött jobbra a portaépület található a hídmérleggel, valamint egy melegedő épület raktárépülettel.

bekötőút

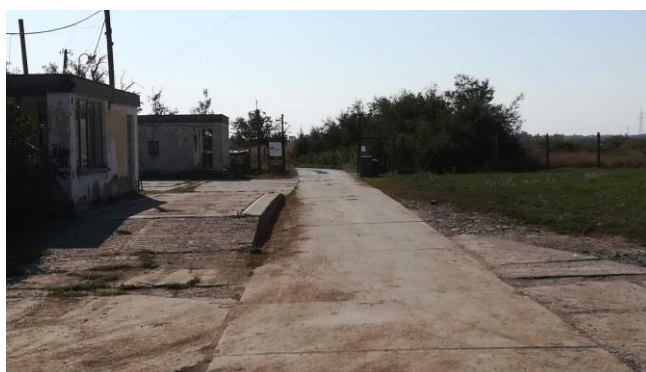
bejárat, porta és hídmérleg

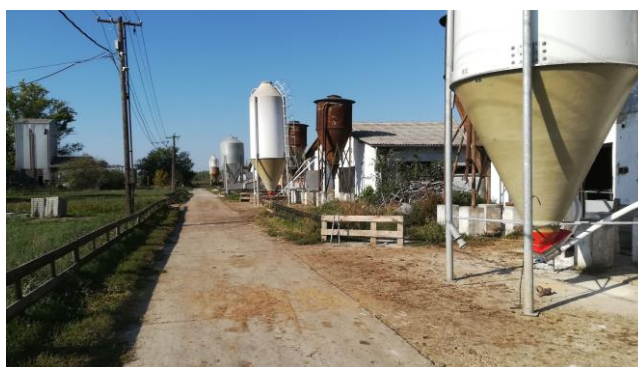
A belső telepi utak szilárd burkolatúak, és 3-4 m szélességben biztosítják a nagyobb szállítóeszközök és a jóságok mozgását. Valamennyi telepi út kielégítő állapotban van.

telepi út

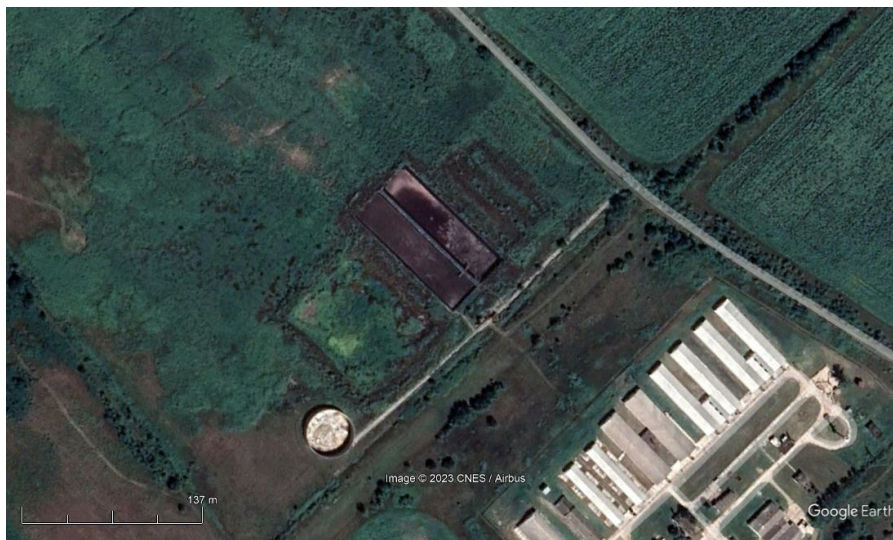
A sertéstelep 2010. évi fejlesztése során a régi hígtrágyatározók helyén megépült 2 db új szigetelt hígtrágyatározó medence, valamint 1 db kör keresztmetszetű vasbeton hígtrágya tározó. A fejlesztés a hígtrágya és a csurgalékvizek levezetésére szolgáló földalatti lagúna és vezetékhálózatot nem érintette, az változatlan formában megmaradt. A rácspadozatok alatt összegyűlő állati ürülék vákuumos leürítéssel és vízöblítéssel jut az NA 300 méretű zárt gyűjtőcsatornán keresztül a töltő-ürítő osztott terű aknába. A hígtrágya az osztóműből a 2 db földgátas, HDPE fóliaszigetelésű hígtrágya tárolóba, vagy az NA 90 KPE vezetéken keresztül a vasbeton trágyatároló műtárgyba. A két földgátas hígtrágya tározó egymás mellett helyezkedik el, egy közös töltés választja el őket egymástól.

a hídtrágya tározók a Google műholdfelvételén

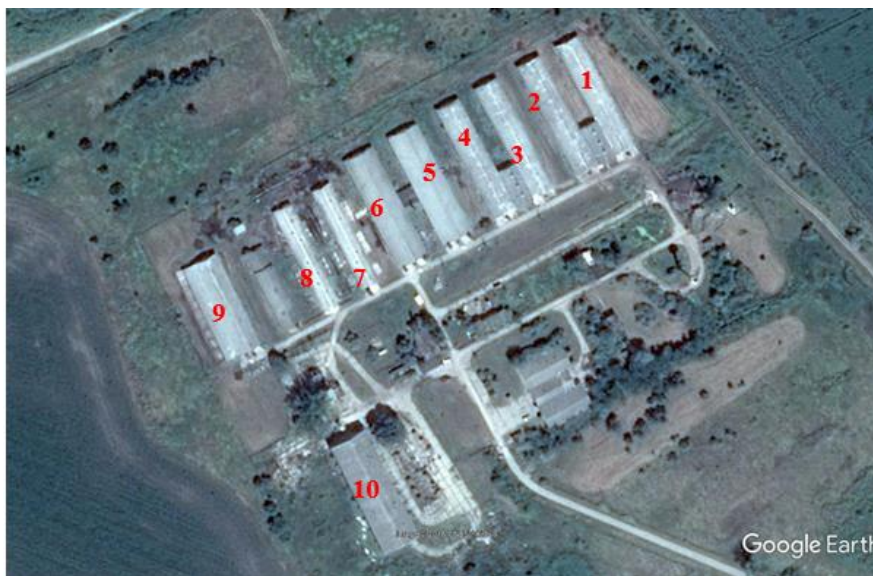
Sorszám	Megnevezés	Funkció	Férőhely kapacitás (db)	Állategység
1.	állattartó épület	Hízlalda	1000	200
2.	állattartó épület	Hízlalda	1000	200
1-2. nyatag	állattartó épületeket összekötő nyaktag	Hízlalda	180	36
3.	állattartó épület	Hízlalda	1000	200
4.	állattartó épület	Hízlalda	1000	200
3-4. nyatag	állattartó épületeket összekötő nyaktag	Hízlalda	180	36
5.	állattartó épület	Hízlalda	1400	280
6.	állattartó épület	Hízlalda	1400	280
7.	állattartó épület	Hízlalda	700	140
8.	állattartó épület	Hízlalda	700	140
9.	állattartó épület	Hízlalda	750	150
10.	állattartó épület	Hízlalda	1400	280
Összesen:			10 710	2142

állattartó épületek

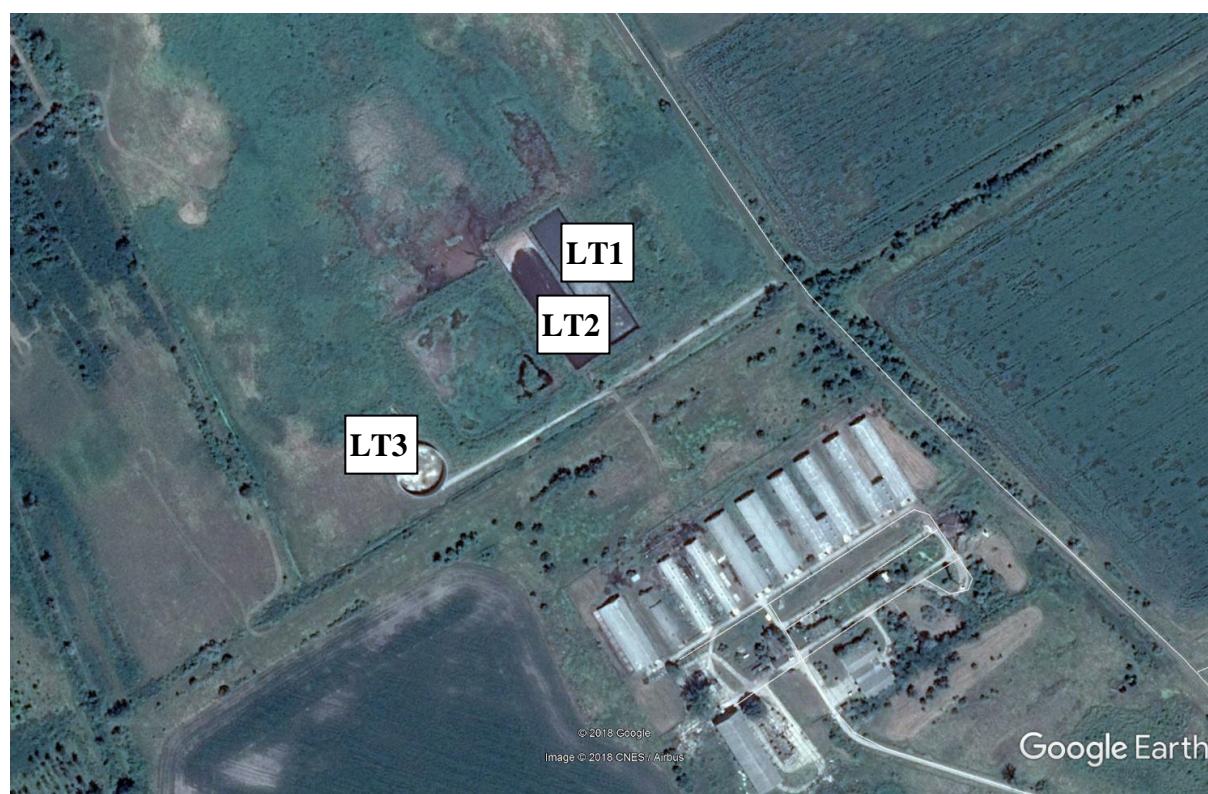
Takarmánytároló siló 9	Szilárd nem toxikus por	LS9
Takarmánytároló siló 10	Szilárd nem toxikus por	LS10
Gépjárművek	CO ₂ , CO, NO _x , SO ₂ , TOC, Szilárd nem toxikus por	LG
Trágyatároló 1. (T1.)	Ammónia, metán, bűz	LT1
Trágyatároló 2. (T2.)	Ammónia, metán, bűz	LT2
Trágyatároló 3. (T3.)	Ammónia, metán, bűz	LT3

Légszennyező források

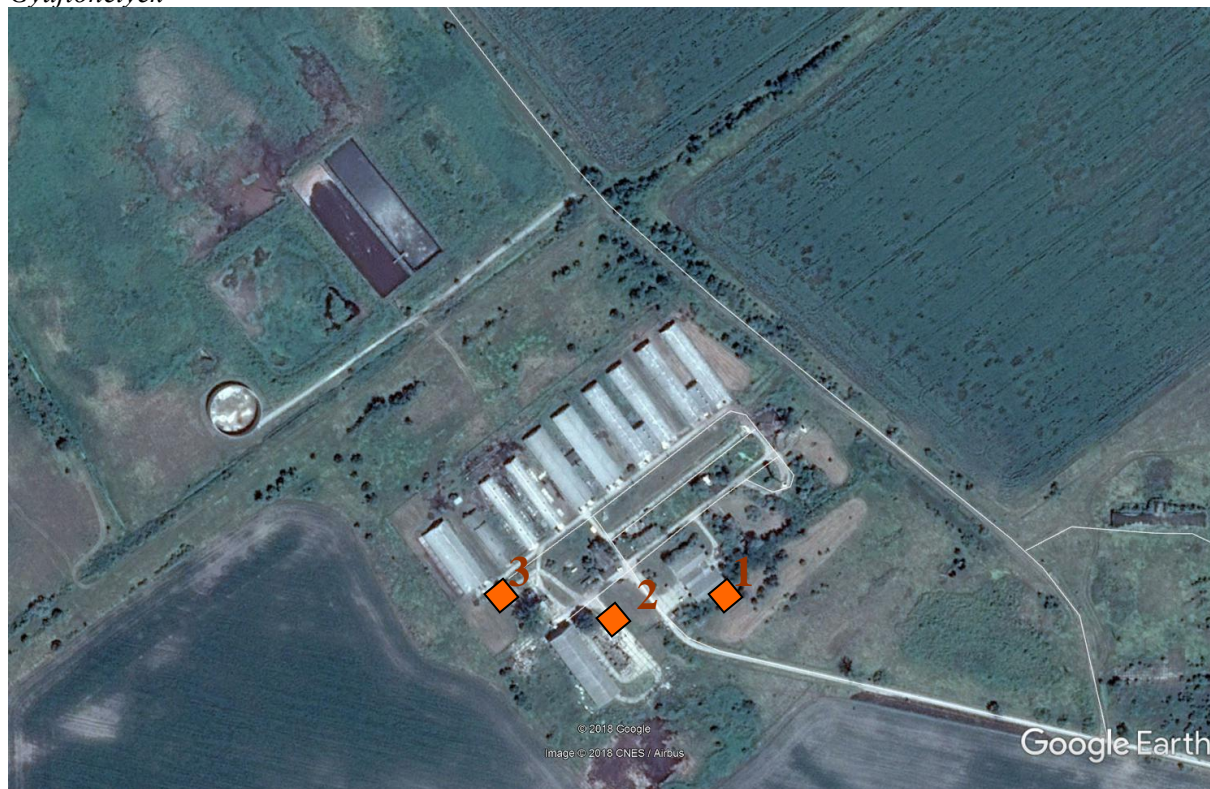
hulladékgyűjtő helyek

1. állati hulla gyűjtése
2. kommunális hulladék gyűjtőhely
3. veszélyes hulladék gyűjtőhely

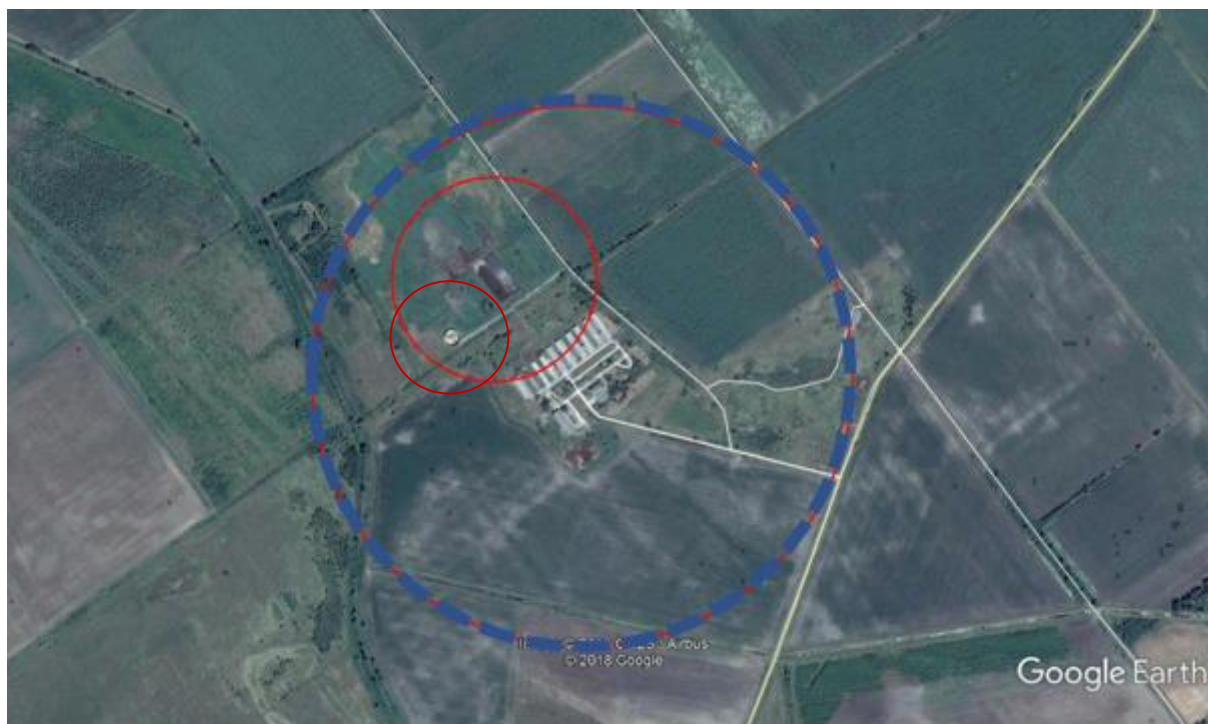
hatásterület lehatárolása műholdképen
(a belső 225 méteres sugarú kör a trágyatárolók hatásterületét jelöli)

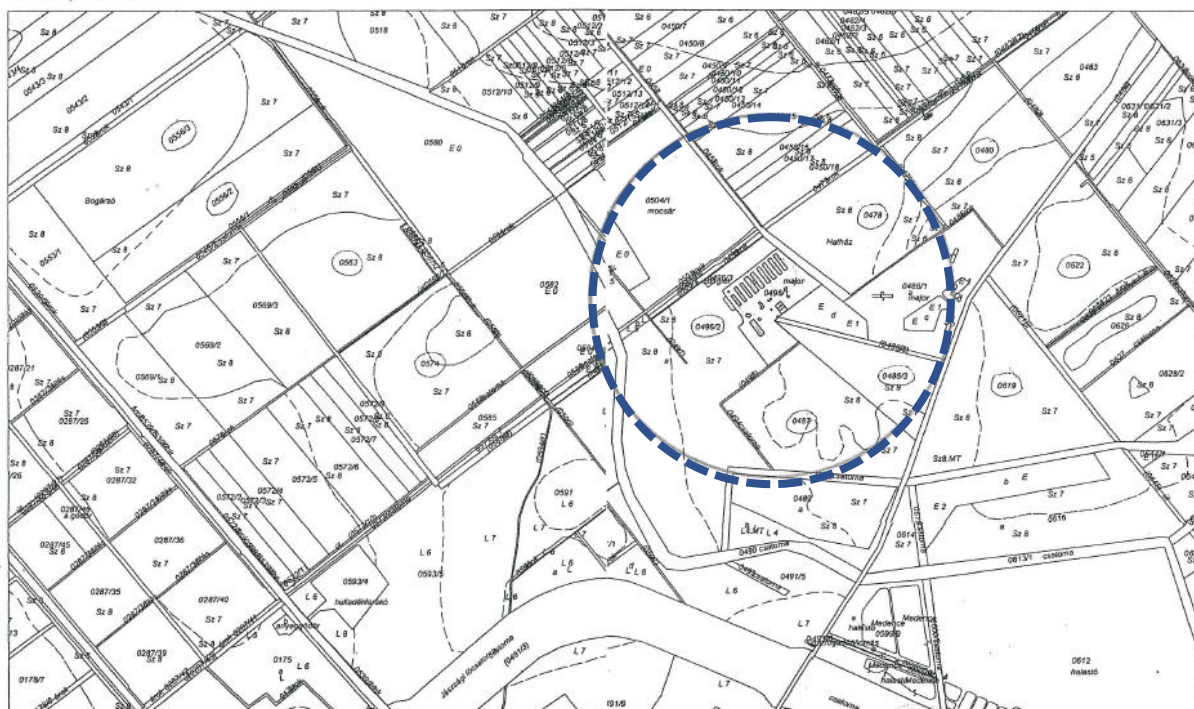
hatásterület lehatárolása földhivatal térképszelvényen

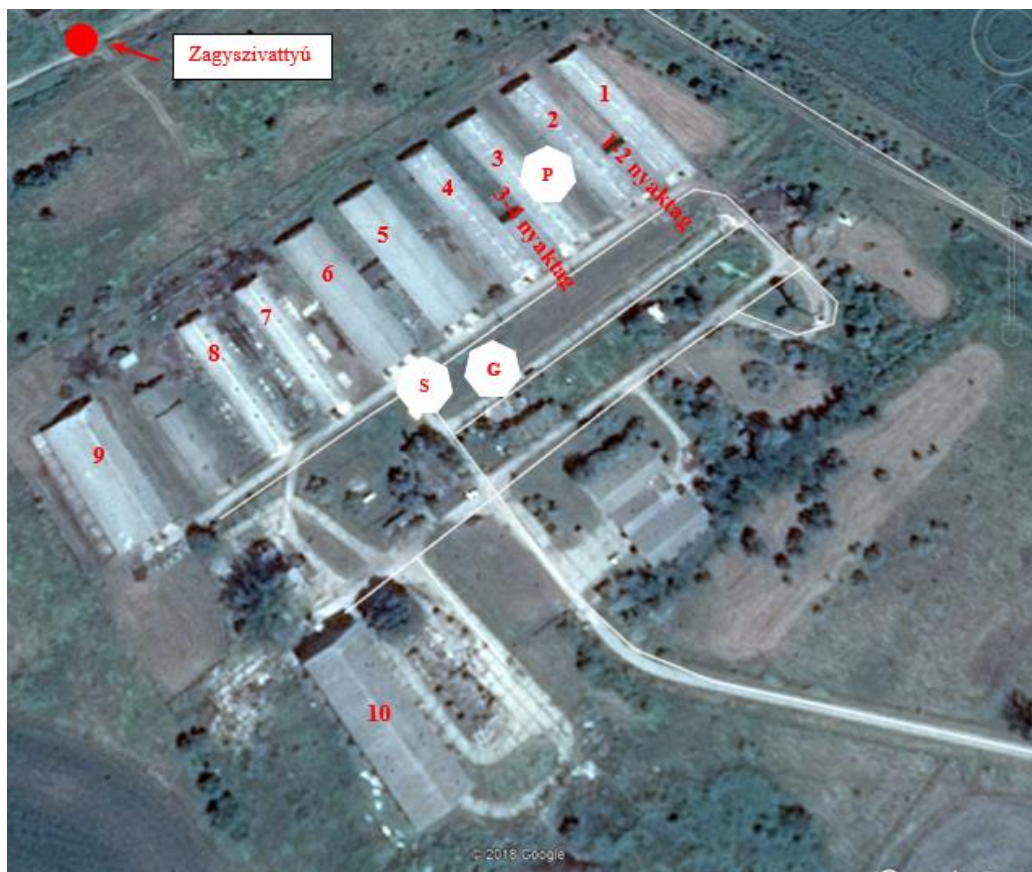
- A mozgó zajforrást (MTZ) a telep közepén rögzített pontforrással közelítjük és az épületek árnyékolását a fent leírt módon számítjuk – jele G.
- A talajt hangelnyelő tulajdonságúnak vesszük, a talaj-meteorológiai, és a levegő elnyeléséből adódó korrekcióval számolunk. A homlokzati hangvisszaverődést +2 dB értékkel számítjuk.

A telephely domináns zajforrásai pontforrás közelítésben

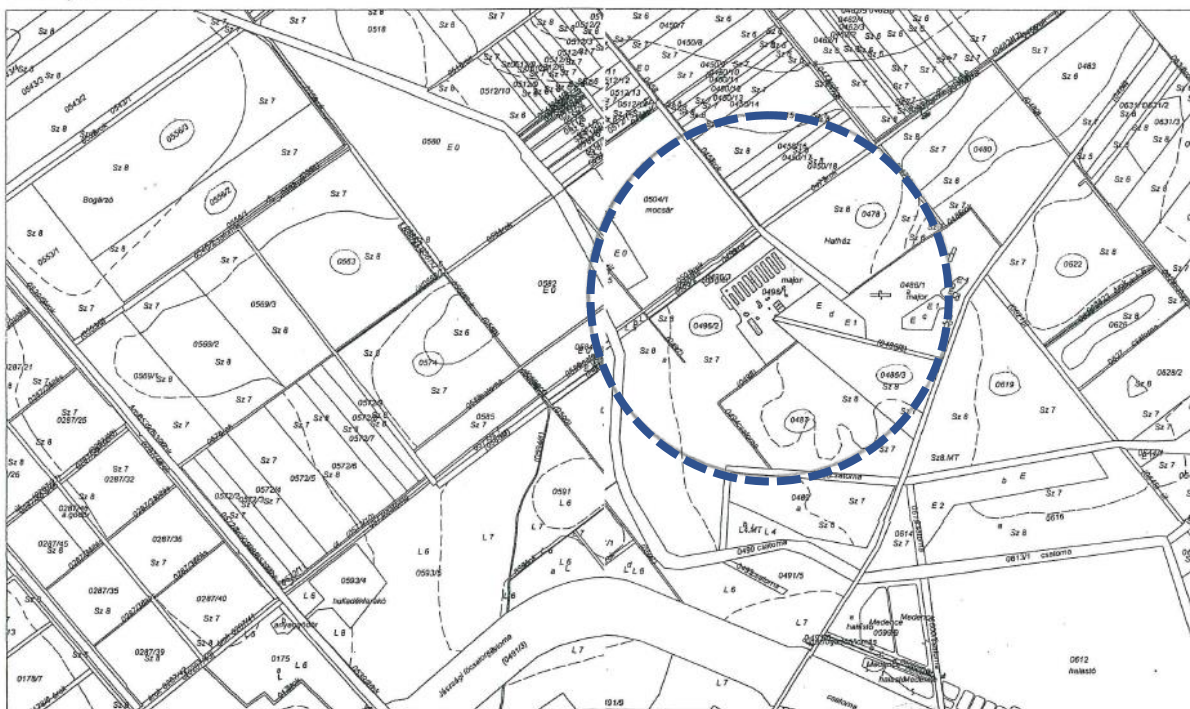
A telep összevont hatásterülete gyakorlatilag megegyezik a levegőtisztaság védelmi hatásterület burkoló görbéjével.

A tevékenység összevont hatásterülete
