RICHTER GEDEON

ENV-BP/2025/20.

Tárgy: Richter Gedeon Nyrt. veszélyes szilárd hulladék gyűjtésére szolgáló BK2 típusú konténerek használatának felülvizsgálata

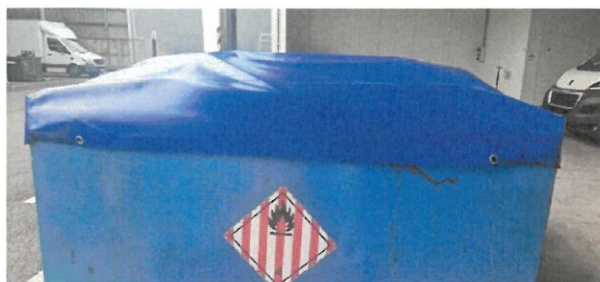
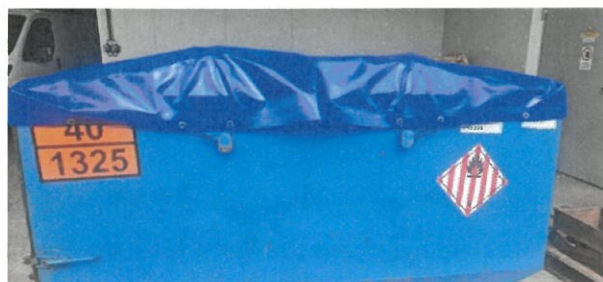
1. kép A ponyvával fedett konténer

3. Azokon a gyűjtőhelyeken, ahol a konténer fedett helyen való tárolása nem megoldható, a konténereket a csapadékos időjárás elleni védelem érdekében speciálisan erre a célra szakértő céggel gyártatott ponyvával takarjuk le.

- o A ponyvákat kötelező felhelyezni a konténerre:
 - minden nap vagy műszak végén, hogy a konténer védve legyen az esetleges éjszakai csapadéktól
 - csapadékos időszakban folyamatosan, a ponyva csak a konténer töltés idejére távolítható el (hajtható fel)
